지자체 발주공사 및 수행 사업 사망사고 감축을 위한

# 안전점검 교육

발주공사 유형별 중점 안전점검 사항 및 사고 사례

수행사업 유형별 중점 안전점검 사항 및 사고 사례

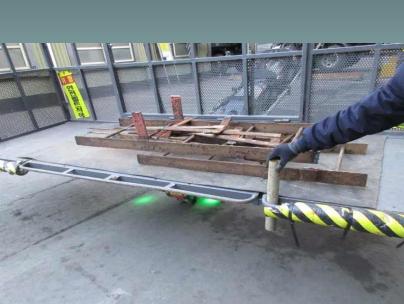
# 고소작업차(스카이) 작업대에서 작업 중 떨어짐

2019.01.18.(금) 14:27경 온산읍 소재 00현 장에서 차량탑재형 고소작업대(일명 스카이

)가 하강 하려던 중 작업대 가드가 Main Stack의 수직 비계파이프에 걸려 동료작업

자가 핸드그라인더로 비계파이프를 절단하 는 순간 작업대가 출렁이면서 작업대에 있

던 피재자가 약 35m 바닥으로 추락하여 사 망한 재해임

고소작업대의 3면은 안전난간이 설치되어 있으나 전면(작업면)은 안전난간이 미설치 되어 비계파이프 절단 시 충격으로 인해 근로자 추락
