중대재해 사고백서

Part 1 | 대규모·반복 사고 사례

리튬 1차 전지 폭발·화재

중대재해 다발 사업장

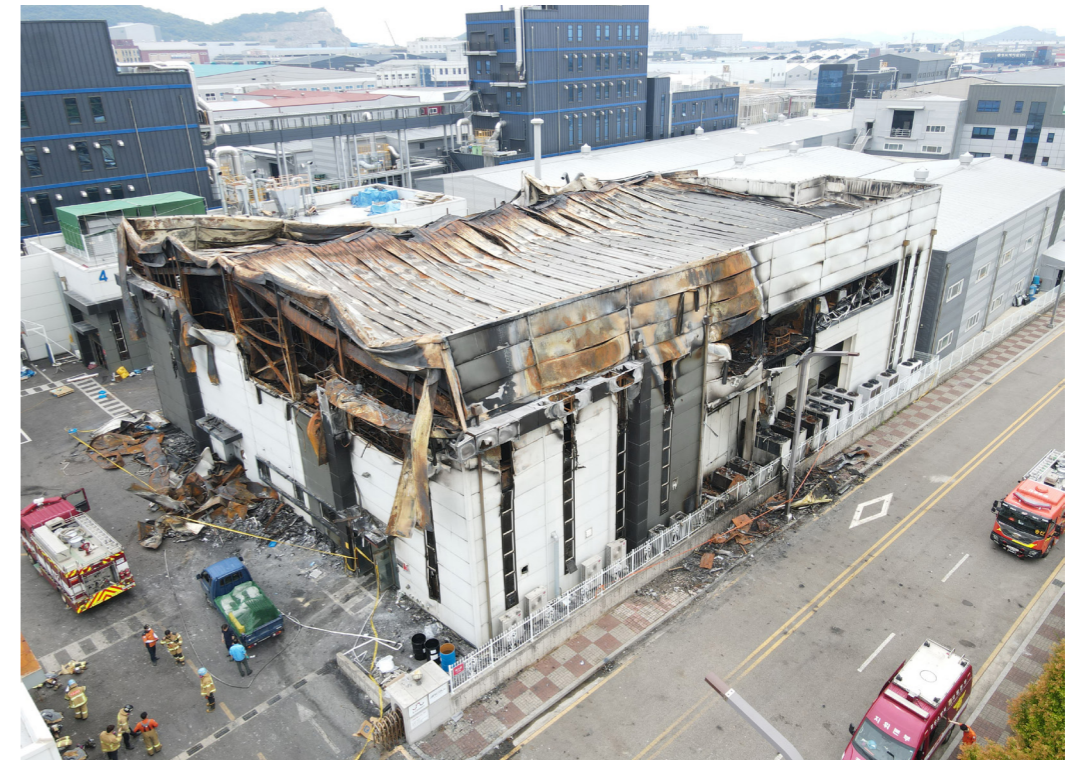
화재 발생 22시간 만에 진입된 A기업 공장

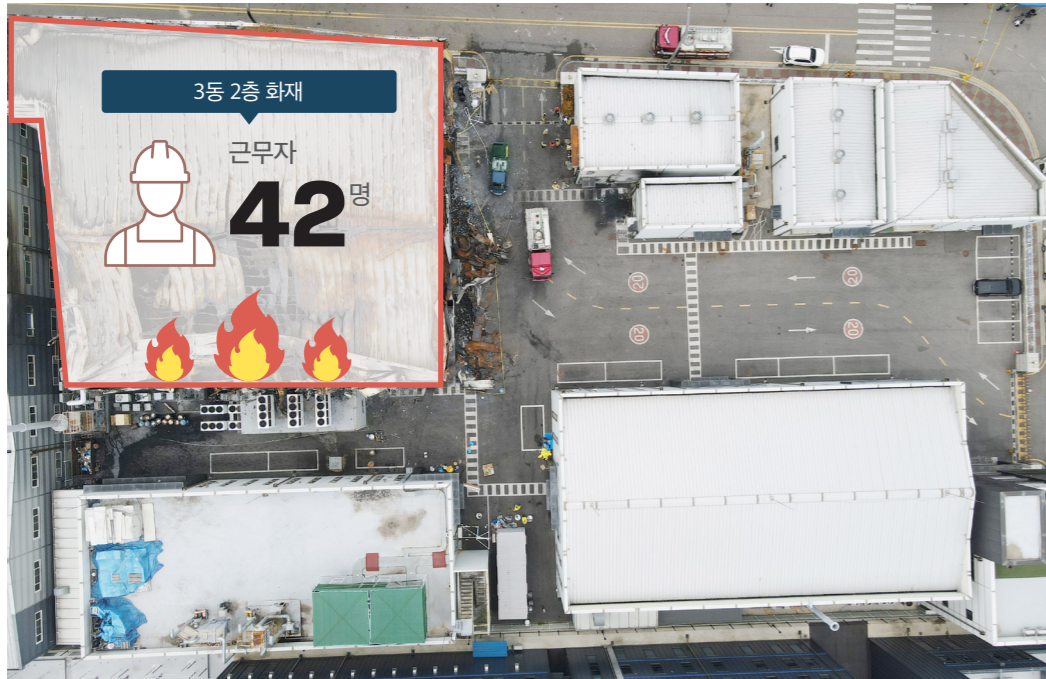
폭발·화재가 일어난 A기업 공장의 모습

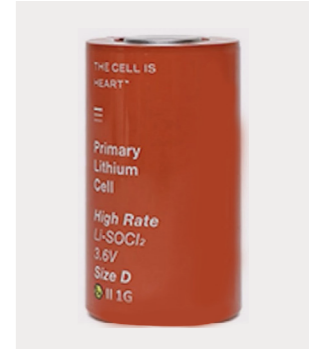
A기업이 생산해 군에 납품해 온 리튬 1차 전지(TCH-D) 군용 무전기(PRC-999K) 등에 쓰인다

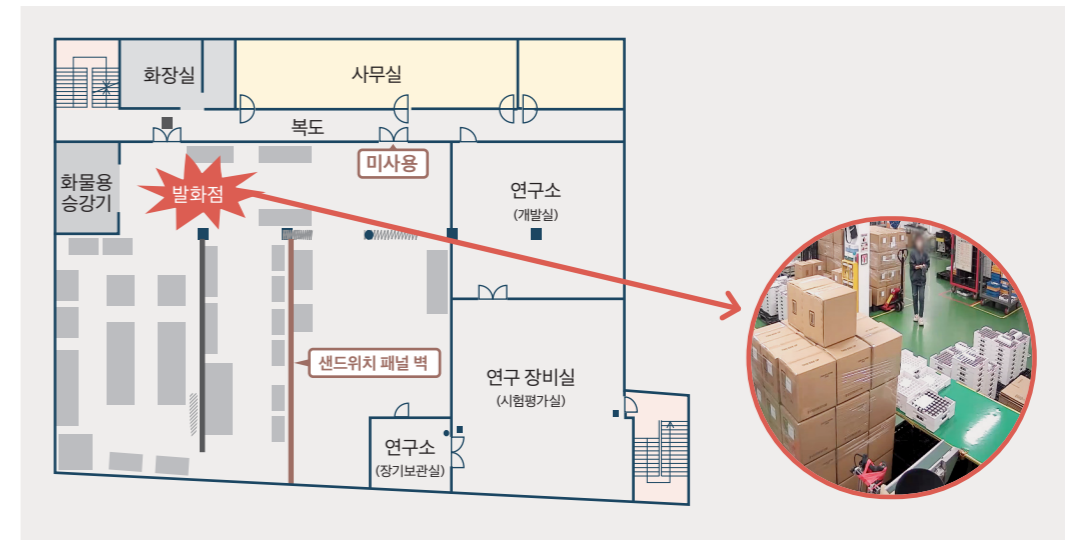
3동 2층 포장 작업 공간 설비 배치현황 및 발화 기인물 적재 상태. 발화지점에 적재된 리튬 1차 전지의 수량은 약 3,968개이다

리튬 1차 전지를 쌓아놓은 것이 문제가 되는 이유는, 앞서 언급한 대로 리튬 1차 전지는 열 폭주 현상이 발생하면 연쇄적으로 폭발할 위험이 있기 때문이다. A기업의 공장 도면에는 리튬 1차 전지 보관 공간이 작업 공간과 분리되어 있지만 실제로는 그렇지 않았다. 사고 당일 하나의 리튬 1차 전지 폭발이 연쇄적으로 폭발을 일으켜 불길의 속도가 빨라졌다.

“리튬 1차 전지 보관에 관한 국제표준(IEC 60086-4:2019)에 따르면 리튬 전지의 단락, 발화 등을 예방하기 위해 서늘하고 건조하며 통풍과 방수가 잘 되는 곳에 전지를 보관해야 합니다. 당연히 생산 공간과는 일정한 분리가 필요하지요. 이 표준에서는 포장 전지의 적재 높이도 규정하고 있는데 현장 사진을 보면 이 또한 초과한 것으로 보입니다.”

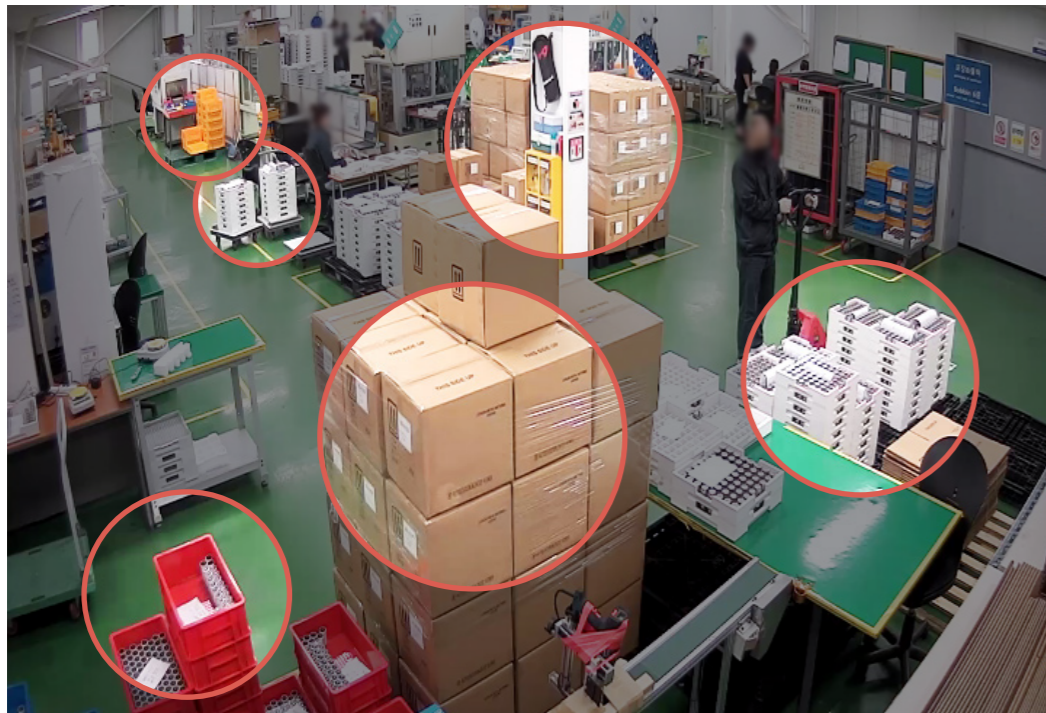
사고 당일, 작업장 곳곳에 리튬 1차 전지가 적재된 모습을 확인할 수 있다

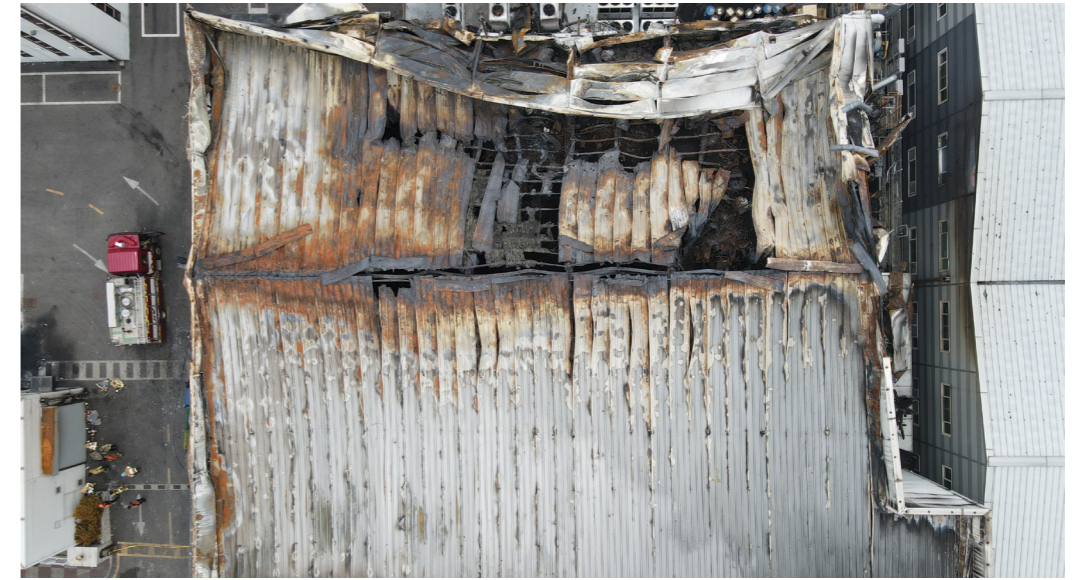
AA건전지 크기만한 리튬 1차 전지 한 개의 폭발로 시작된 불길의 공장 한 동 전체를 태웠다

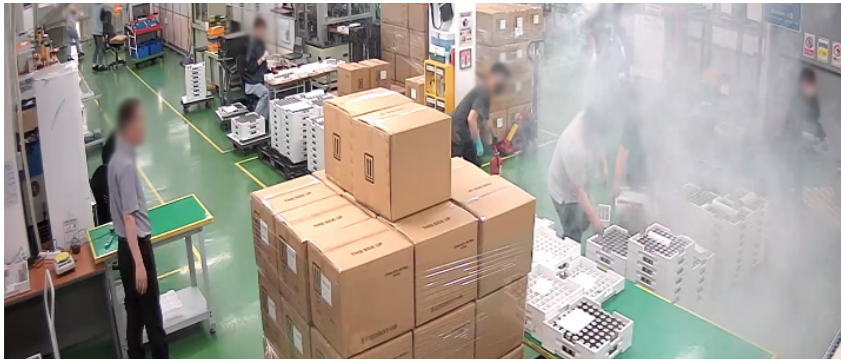
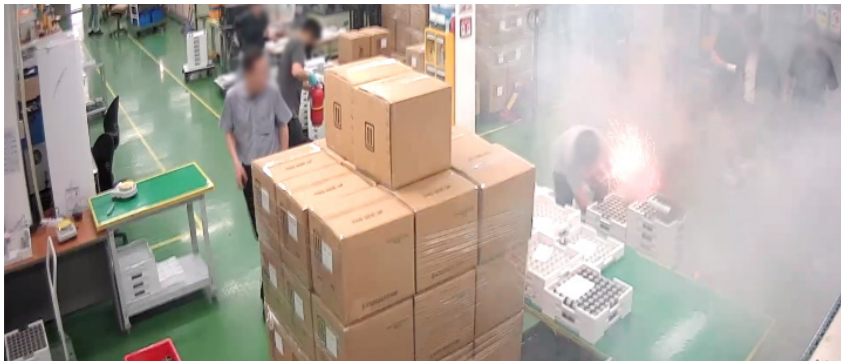
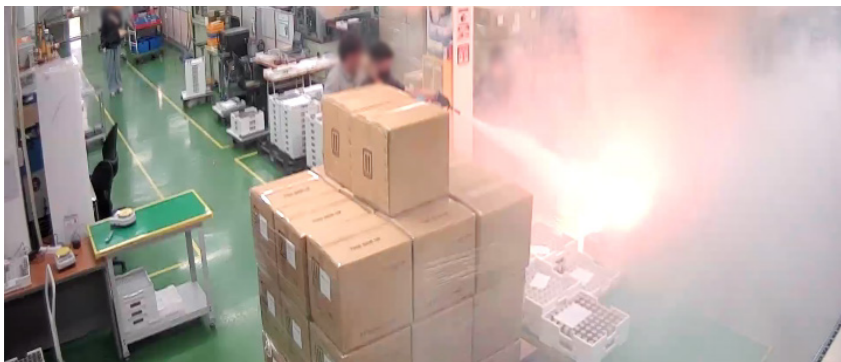
첫 발화를 발견하고 일반 소화기로 진압하는 작업자. 리튬 1차 전지 폭발 시 대피해야한다는 안전 지침을 충분히 교육받지 못했다

시작은 미미했다. 불꽃이 일자, 이를 발견한 작업자들은 급히 소화기로 불을 끄려 했다. 하지만 그 순간 불길은 더욱 거세졌다. 리튬 1차 전지에 들어 있는 금속 리튬은 물과 격렬하게 반응해 인화성의 수소를 만들어 낸다. 때문에 불을 끄려고 물을 뿌리면 폭발 위험이 생긴다. 일반 소화기의 산소 차단 방식은 통하지 않는다. 다시 말해, 리튬 1차 전지 공장 내에서 불길을 봤다면 작은 불길이라 만만히 보지 말고 작업자들은 당장 그 자리를 벗어나야 했다. 불을 끄려는 시도보다 피하는 게 우선이다. 불꽃이 일자 일반 소화기로 진압하려 한 작업자들의 모습에서, A기업이 그간 폭발·화재 대피 교육에 얼마나 소홀했는지 짐작하기란 어렵지 않다.

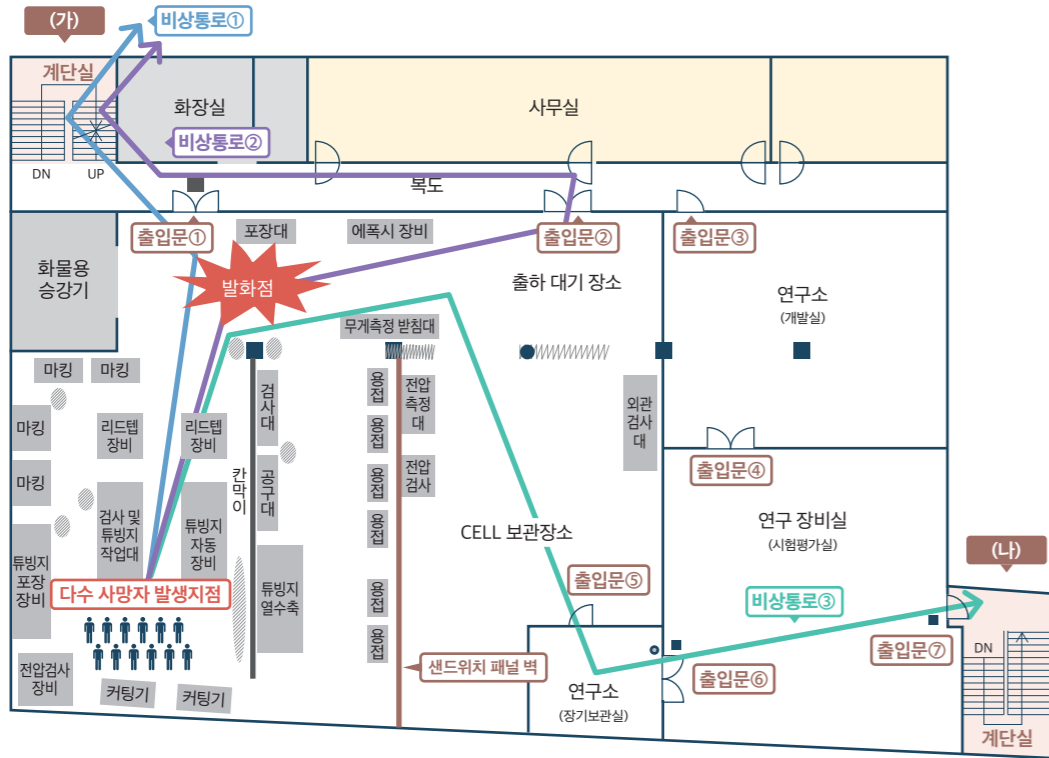
3동 2층의 화재 상황. 칸막이와 샌드위치 패널 벽이 비상구(출입문②)에 접근하기 어렵게 만들었다

사고 장소에서 외부로 나가기 위해서는 출입문①을 통해 계단(가)로 이동하는 방법뿐이었는데, 발화지점이 출입문①을 막고 있었다. 출입문②로 이동해 볼 수도 있었겠으나 샌드위치 패널 벽이 세워져 있던 터라 그 역시 발화지점을 지나지 않고 나갈 수가 없었다. 계단(나)로 가기 위해서는 출입문⑤와⑥을 지나야 했는데, 출입문⑤는 A기업 정직원만 사용 가능하도록 지문인식 장치가 있었다. 23명의 사망 재해자 중 상용직은 단 3명이었다. 그 외는 모두 파견업체 소속의 일용직 작업자들이었다. 이들에게는 실질적으로 출입문①만이 비상대피로였다. 산업안전보건기준에 관한 규칙 제17조에는 출입구 외에 안전한 장소로 대피할 수 있는 비상구 1개 이상을 설치하도록 규정하고 있다. A기업의 비상구는 두 곳이었으나 비상대피로의 상황을 볼 때 비상구를 제대로 설치했다고 보기 어렵다.

사고 당시 작업자들의 위치를 기준으로 전방에는 리튬 1차 전지가 활활 타 오르고 있었고 오른쪽에는 샌드위치 패널로 만든 가벽이, 왼쪽과 뒤쪽으로는 건물 외벽이 둘러싸고 있었다. 사망 재해자 23명 중 21명이 이 자리를 떠나지 못한 채 시신으로 발견됐다.

A기업의 [3동 2층의 화재 상황]을 다시 들여다보자. 2층에는 화물용 승강기도 있었다. 연기가 빠르게 퍼지고 시야가 제한된 상황에서 승강기를 찾고 조작하는 것이 쉽지 않았을테고 화재 발생 시 승강기가 정상적으로 작동했는지 여부도 정확히 알 수는 없지만, 공장 내부가 여러 구획으로 나뉘어 있어 탈출 경로를 찾는 게 어려운 환경이었다. 포장 공간과 검사 공간을 나누는 칸막이들로 시야 확보가 되지 않아 재해자들은 발화지점을 거치지 않고는 밖으로 나갈 수 없다고 생각했을 것이다. 최초 발화 이후 리튬 1차 전지가 연쇄적으로 폭발하는 상황에, 과연 그곳을 지나 탈출할 엄두가 났을까.

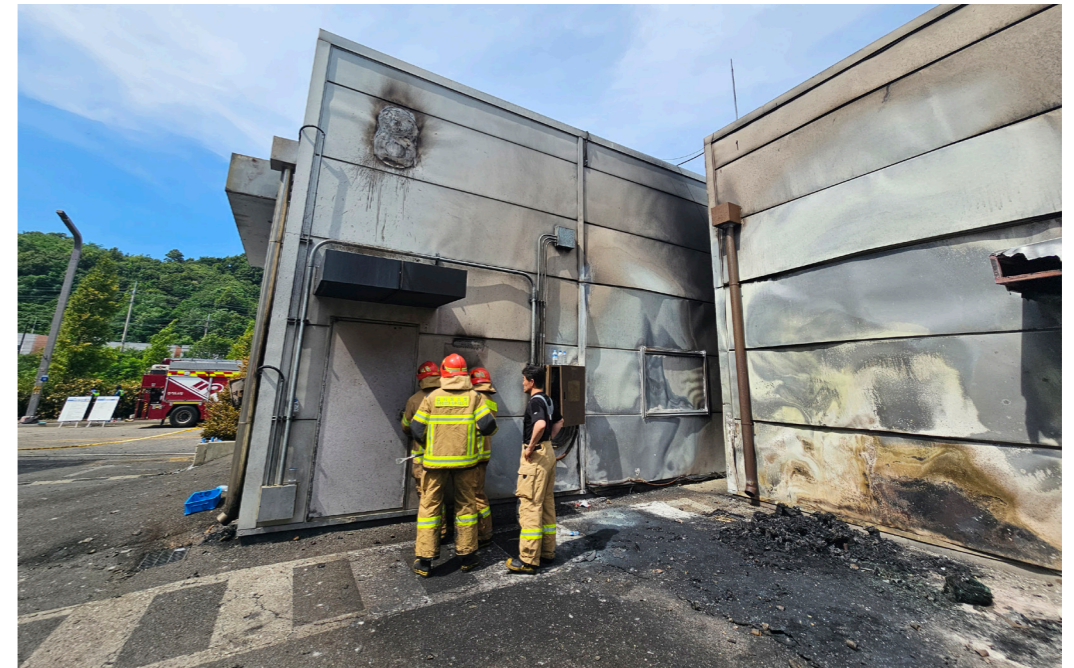
경찰, 소방당국, 국립과학수사연구원, 고용노동부 등으로 구성된 합동감식단이 화재 원인을 조사하고 있다 2024.6.25.

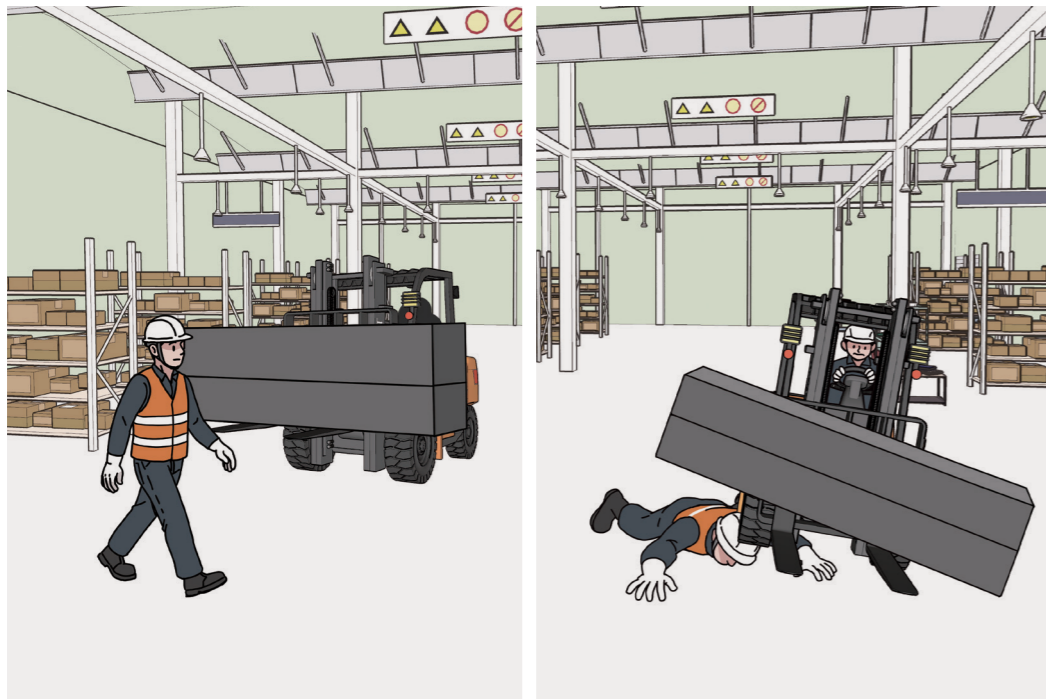
사고가 발생한 시간은 새벽 5시 30분경, 사방이 아직 어두웠다. 인근 가열로에서는 강한 굉음이 밤낮없이 이어져 주변의 위험을 감지하기 어려운 환경이었다. 무엇보다 지게차 운전자는 블룸을 적재할 때 포크의 높이를 지면에서 30cm 이하로 유지해야 했지만, 사고 당시 포크는 60cm 이상 올라가 있었다. 여기에 8t이 훌쩍 넘는 블룸을 두 개나 실어 지게차 최대 적재하중인 16t을 초과했다. 어둠과 소음, 규정을 어긴 과적과 과도한 포크 상승이 겹치면서 운전자의 전방 시야가 가려졌고, 그런 상태로 지게차를 몰다가 사고가 발생한 것이다.

교대 후 이동 중이던 재해자

블룸을 이송하던 지게차와 충돌

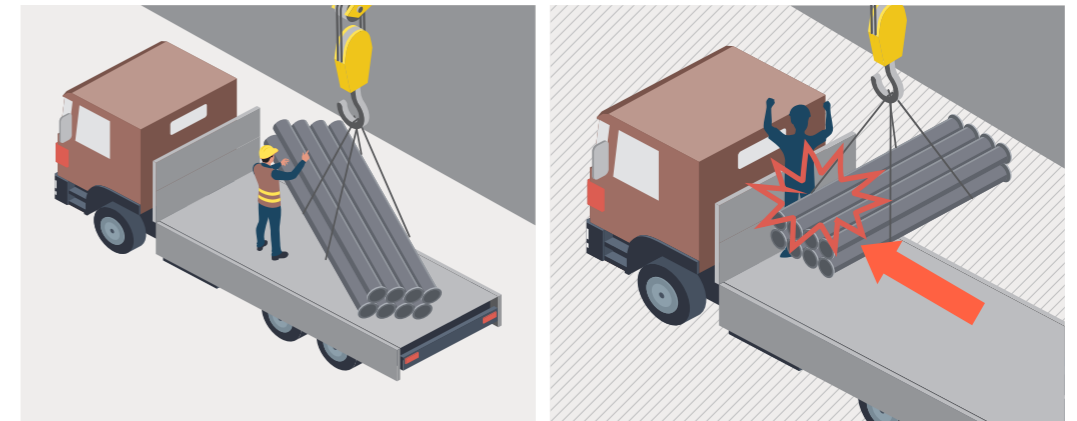
트럭 위에서 상·하차 작업 중

환봉에 부딪힘

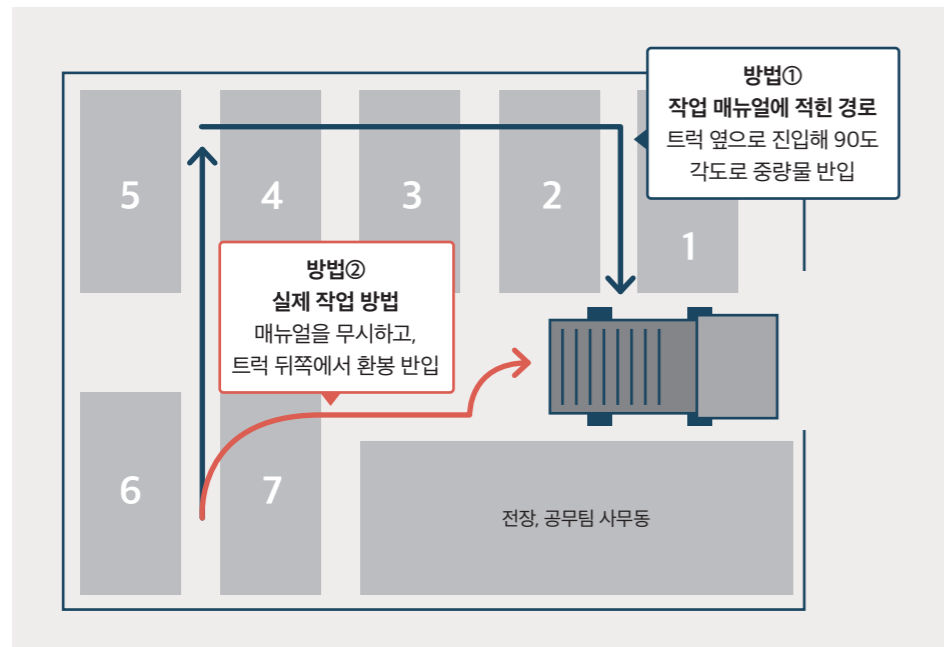
그러나 이번 사고를 단순히 기계 조작 미숙이나 개인의 실수로만 보기 어렵다. 작업자는 제동거리와 같은 기본적인 장비 특성조차 교육받지 못한 채 현장에 투입되었다. 현장의 잘못된 관행을 누구도 제어하지 않았다. 우선 중량물 운반 경로부터가 잘못되어 있었다. H업체 작업 매뉴얼에는 분명 '트럭 옆으로 진입해 90도 각도로 이송할 것'(①번 경로)이라고 명시되어 있지만, 사고 당시 재호 씨는 환봉을 트럭 뒤쪽에서 진입(②번 경로)시켰다. 환봉이 트럭 옆으로 진입했다면, 적어도 재호 씨가 환봉과 트럭 사이에 끼이는 사고는 일어나지 않았을 것이다. 하지만 실제 작업 현장에서는 '빠르고 효율적인 작업'을 이유로 매뉴얼이 무시되고 있었다. 용만 씨는 업무 3일 차에 불과했으며, 스스로 작업 방식을 바꿀 만한 권한도 여유도 없었다. 누군가 그렇게 하라고 지시했거나, 현장에서 늘 그렇게 해왔기 때문에 그대로 따랐을 뿐이다. 결국 작업 매뉴얼은 아무도 지키지 않는 형식적 문서에 불과했고, 이를 묵인하고 방치한 조직의 안전 경시 풍조가 또 한번 중대재해를 불러왔다.

방법①, ②에 따른 환봉 운반 방법

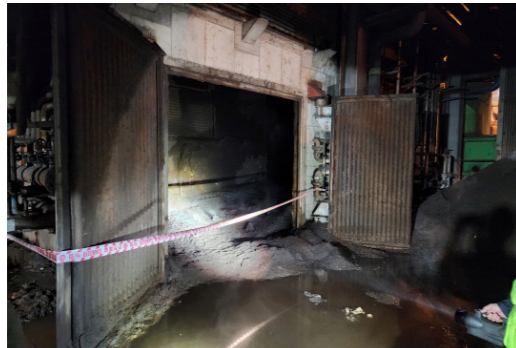
사고 연소탑 모습

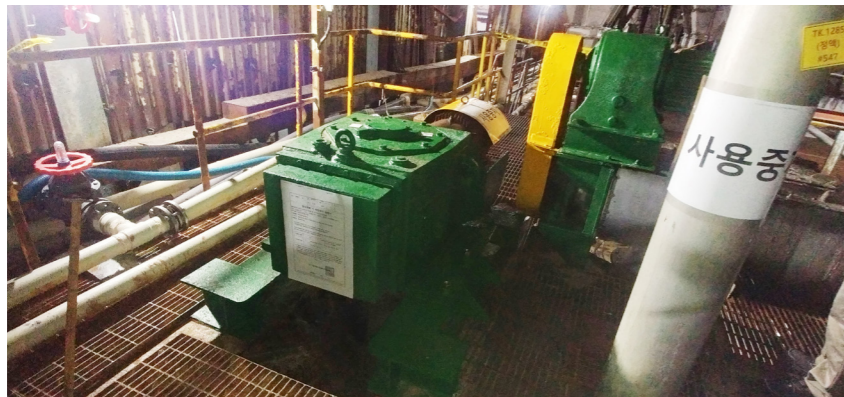
문제는 이날 고장 난 모터의 상태였다. 모터의 볼트와 너트가 심하게 삭아 좀처럼 풀리지 않았다. 더욱이 폭발 위험 구역이라 불꽃이 튀는 절단 공구를 쓸 수도 없었다. 결국 두 사람은 좁은 공간에 쪼그려 앉아 맨손과 공구만으로 너트를 풀어 모터를 교체해야 했다. 평소라면 2시간이면 충분한 일이었지만, 이날은 10시에 시작한 작업이 오후 5시가 되어야 끝났다. 점심도 현장에서 간단히 때우고, 근 6~7시간을 고장 난 교반기 모터와 씨름했다. 그래도 무사히 모터 교체 작업을 마치고 5시 정시에 퇴근할 수 있었다. 조금 피곤했을 뿐, 평소와 크게 다르지 않은 하루였다.

교체한 교반기 모터, 이 곳에서 2명의 작업자가 6~7시간을 구부리고 앉아 모터 교체 수리 작업을 했다

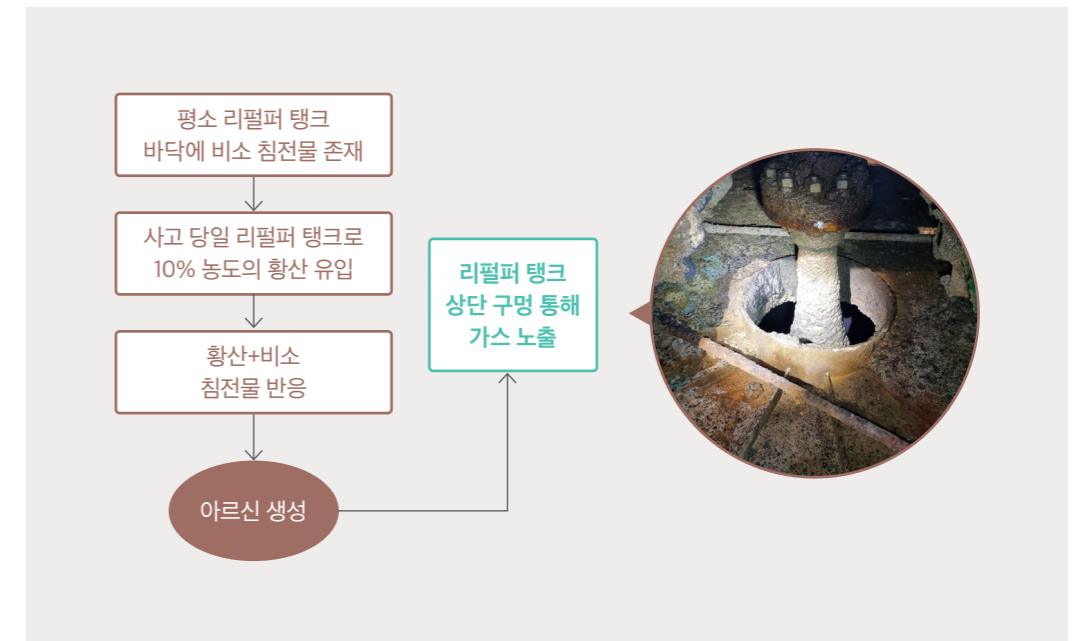
아르신 생성 및 노출 과정

▲황산 유입 ▲펌프 정지로 인한 가스 축적 ▲부식된 볼트로 인한 작업 지연으로 작업자들은 고농도의 아르신에 노출됐다. 전문가들은 “제대로 된 환기 장치와 화학물질 농도 관리만 이뤄졌어도 사고는 충분히 막을 수 있었다”고 지적한다. 결국 이러한 직접적 원인 뒤에는 기본적인 안전관리조차 작동하지 않은 C제련소의 부실한 안전관리체계가 있었다.

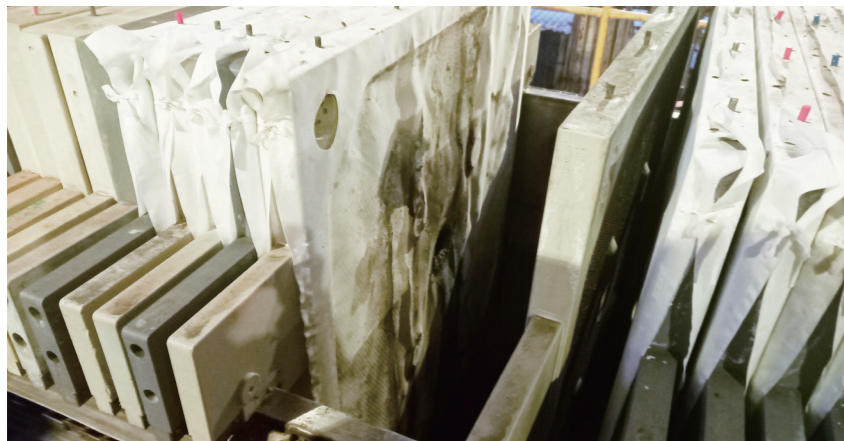
2017년에 발생한 아르신 중독사고는 필터 프레스(여과기)의 여과포(필터 천)를 세척·건조한 뒤 접는 과정에서 발생했다. 문제는 작업 장소였다. 여 과포 접는 작업이 하필이면 폐수액이 모이는 탱크 위에서 진행되었다. 해 당 탱크에는 평소에도 각종 화학 폐수가 흘러들었는데 사고 당일에는 특 히 여러 종류의 폐수액이 동시에 유입되었다. 역시나 밀폐되지 않은 탱크 개구부 틈으로 아르신이 대량으로 퍼져 나갔다. 작업자는 아무런 보호장 비 없이 그대로 노출됐고, 곧 급성 아르신 중독 증상을 보였다. 그는 여러 병원을 전전한 끝에 직업환경의학 전문의로부터 비로소 ‘급성 아르신 중 독’ 진단을 받았다.

필터 프레스의 여과포. 황산 비철금속 수용액에서 구리, 카드뮴, 비소 등의 부유물을 걸러내는 필터다
