중대재해 발생 알림

중대재해 사이렌

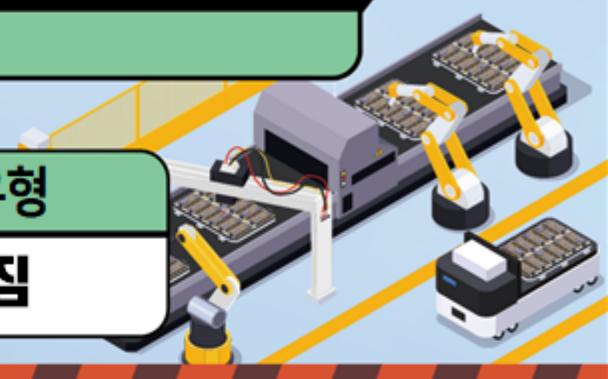
’26년 10월 1일(목) 14:50경 경기 파주시 소재 종이제품 제조 사업장에서 이동식 크레인으로 기계설비를 건물 2층 창호 내부로 운반하던 중 **운반구가 뒤집어지며 떨어져 사망**

- **이동식크레인의 운반구에 작업자의 탑승을 금지합니다.**
- **화물의 중량 등을 고려하여 적합한 운반구의 설치, 줄걸이 방법을 선정하고 운반구가 기울어지지 않도록 하는 조치를 실시합니다.**

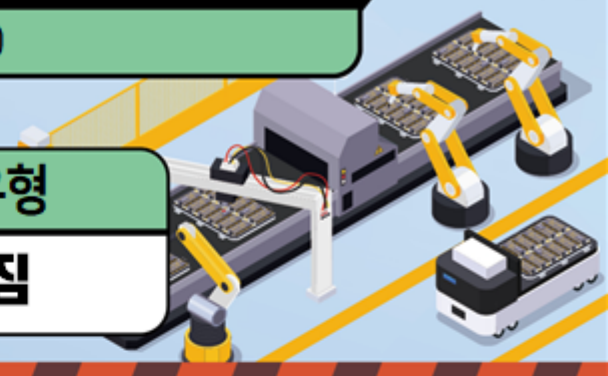
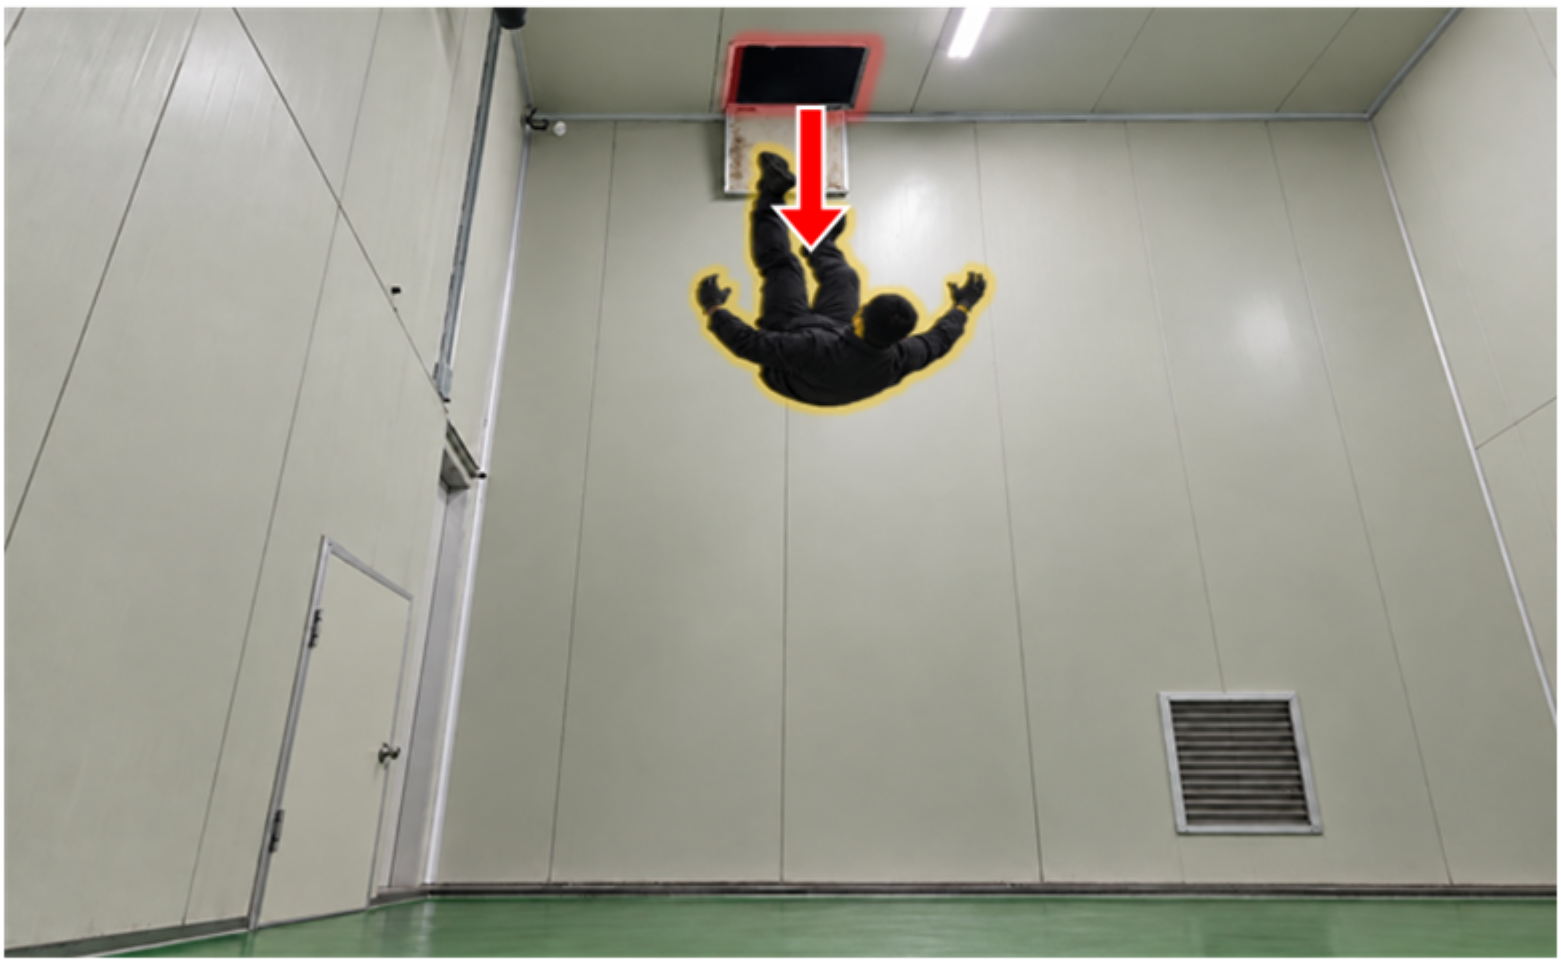
'26년 10월 15일(목) 13:40경 충북 음선군 소재 식품 제조 공장에서 공조 장치의 배관 정비를 위해 천장 패널 위로 이동 중 **점검구를 밟고 떨어져 사망**

- **추락 위험이 있는 개구부에는 안전난간, 덮개 등의 방호조치를 충분한 강도를 가진 구조로 설치합니다.**
- **덮개를 설치하는 경우 뒤집히거나 떨어지지 않도록 설치하고 어두운 장소에서도 알아볼 수 있도록 개구부임을 표시합니다.**

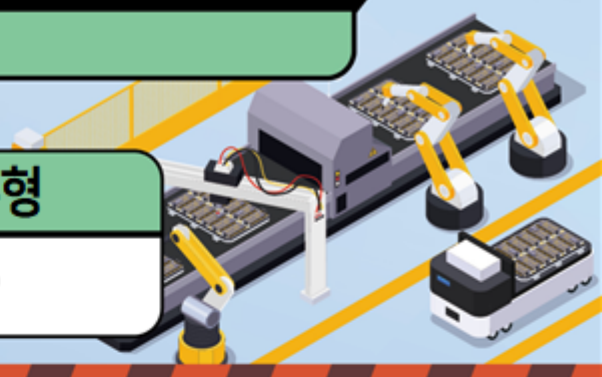
'26년 10월 15일(목) 16:28경 경기 김포시 소재 주물 주조 사업장에서 주철 소재 부품을 연마하는 작업 중 **연삭숫돌이 깨져 날아온 파편에 맞고 사망**

- **연삭기를 사용하여 작업하는 경우 적합한 종류 및 구조를 갖춘 안전덮개를 사용하고 안전덮개의 임의 해체를 금지합니다.**
- **연삭기 사용 전 연삭숫돌의 결함 유무를 확인하고 작업 전에는 1분 이상, 교체 후 3분 이상 시험운전을 실시하는 등 기계의 이상여부를 확인합니다.**

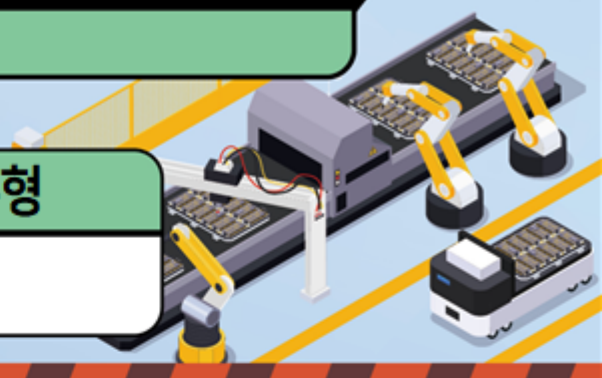
'26년 10월 20일(화) 13:44경 경남 통영시 소재 선박 부품 제조 사업장에서 재해자가 배관 내부로 들어가 사상 작업 중 **쓰러져 사망(아르곤 가스 질식 추정)**

- 배관 내 용접 등의 작업으로 불활성가스에 의한 질식사고 위험이 있는 장소에는 밀폐공간으로 지정하여 관리합니다.
- 작업 전 산소 및 유해가스 농도를 측정하고 작업 중 지속적인 환기 조치와 감시인을 지정·배치합니다.

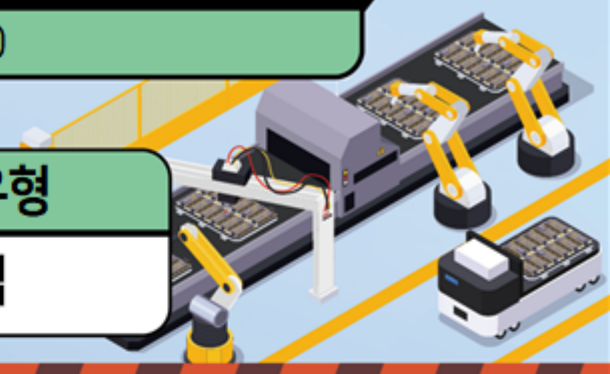
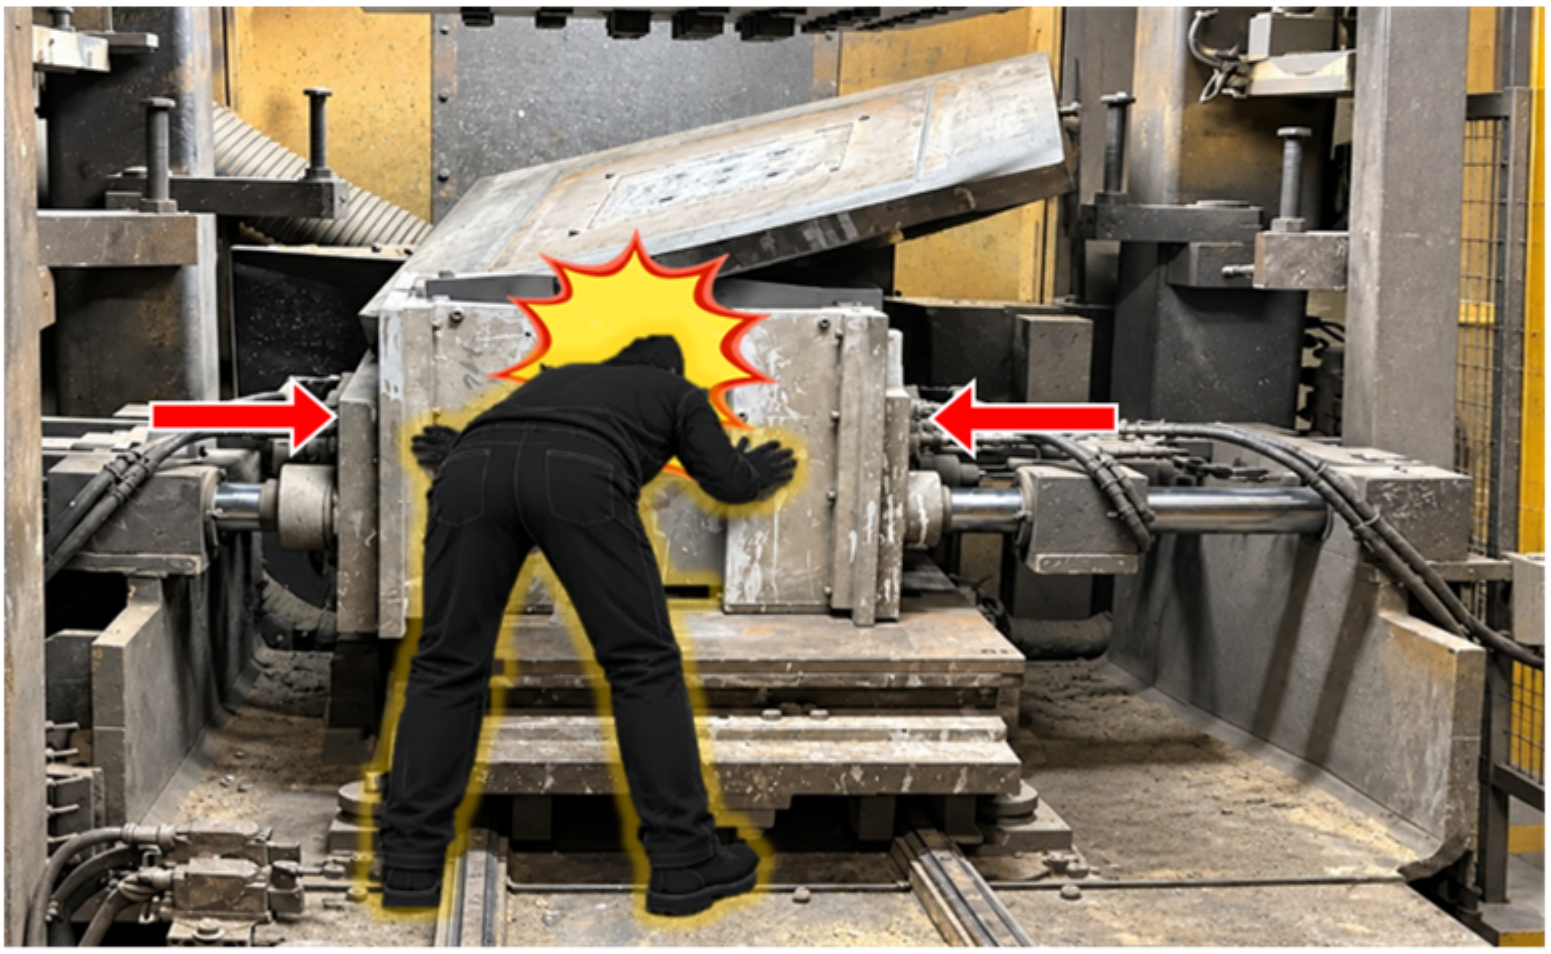
'26년 10월 20일(화) 15:48경 충남 논산시 소재 주물 제조 사업장에서 성형기의 센서 수리 작업 중 갑자기 작동한 **성형기 프레스에 끼여 사망**

- 기계의 청소·정비 등 작업 시 해당 설비의 전원을 차단합니다.
- 작업자 외 다른 작업자가 임의로 설비를 조작하지 않도록 LOTO(잠금장치 및 점검 중 표시)를 실시합니다.

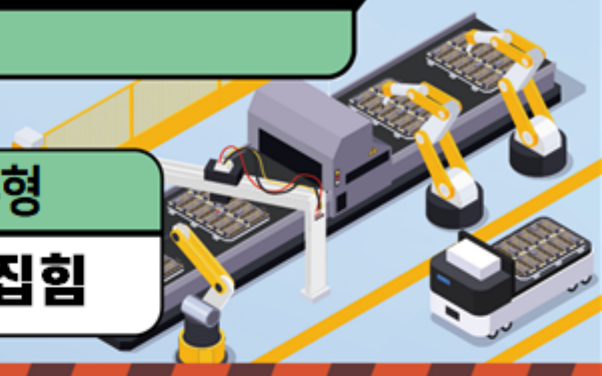
’26년 10월 24일(토) 10:48경 전남 여수시 소재 비료 제조 공장 내에서 지게차 운행 중 빗길에 미끄러지면서 **쓰러지는 지게차에 깔려 사망**

- 지게차 운전 시 좌석 안전띠를 착용합니다.
- 작업장소의 지형 및 지반상태 등에 적합한 제한속도를 정하고 급브레이크, 급선회 등을 하지 않습니다.

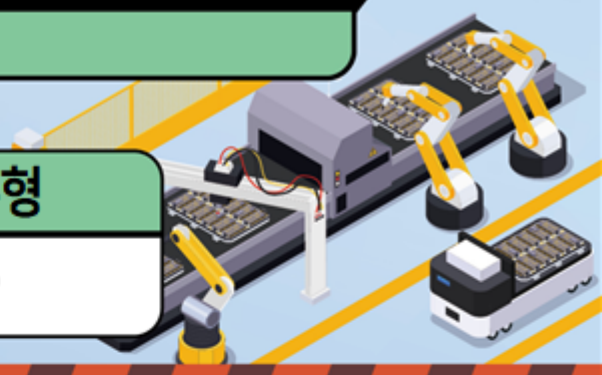
'26년 10월 24일(토) 12:14경 경남 창원시 소재 전자부품 제조 공장 2층에서 철거한 변압기 부품을 운반하던 중 **변압기 부품이 밖으로 굴러 떨어지며 이동 중인 재해자가 맞아 사망**

- **중량물 등이 떨어져 위험을 미칠 우려가 있는 장소에는 출입 금지구역을 설정하여 관리 하는 등의 안전조치를 합니다.**
- **중량물 운반 작업 시 운행경로 및 작업방법과 위험예방대책을 포함한 작업계획서를 작성하고 계획에 따라 작업합니다.**

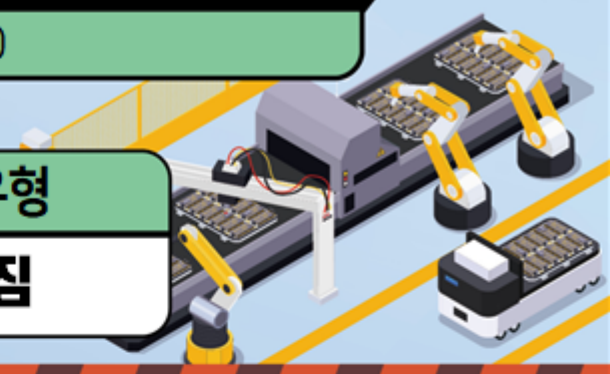
’26년 10월 23일(금) 12:10경 경기 안성시 소재 주물 주조 공장에서 재해자가 **전기로 상부 단부에서 바닥으로 떨어져 사망**

- **추락 위험이 있는 기계·설비 상부 작업발판에는 설치 기준에 맞는 안전난간을 설치합니다.**
- **안전난간 설치가 어려운 경우 안전대 부착설비를 설치하고 안전대를 지급 후 이를 체결하도록 관리·감독합니다.**
