# 재해원인조사 의견서

한국 산업 안전 보건공단

# 재해 조사 의견서

| 발생형태 | 떨어짐 | 기인물 | 사다리 |
|---|---|---|---|
| <p>'24.01.03.(수) 11:20분경; 전북 전주시 소재, 「아파트 신축 소방설비공사」 현장에서 재해자가 이동식 사다리를 사용하여 지하 1층 4~5호 세대 E/V홀 제연덕트* 이음부 마감 작업 중 떨어짐(높이≒1.8m).</p> <p>* 제연덕트: 소화활동설비인 제연설비의 주요 구성요소로 피난경로인 복도, 계단 등의 연기가 확산되지 않도록 연기를 배출하는 용도로 설치됨.</p> | | | |

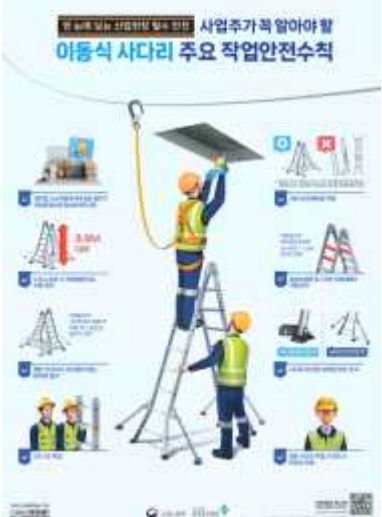
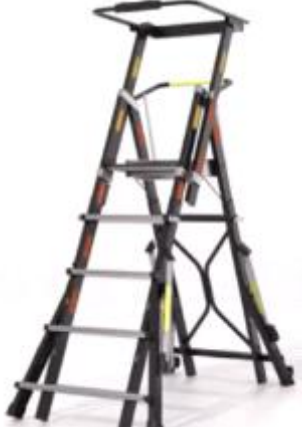
| 이동식 사다리 작업안전수칙(안전보건공단) | 안전난간 부착형 사다리(예시) |

※ 동료근로자(3명)는 평소 덕트 및 보온재 설치 등 사다리를 사용하는 작업 시 2인 1조, 2개 조로 작업을 수행하였으나, 재해 당시에는 재해자를 제외한 근로자 3명이 다음 작업을 준비하기 위해 3호 세대 E/V홀로 이동하여 단독 작업을 수행하였다고 답변함.
