# 재해원인조사 의견서

한국 산업 안전 보건공단

# 재해조사 의견서

| 발생형태 | 전기 화상 | 기인물 | 몰드변압기 |
|---|---|---|---|
| <p>○ 2024년 1월 8일(월) 8시 25분경</p> <p>○ 충남 서천군 소재 식품공장 증축동 지상 3층 전기실에서</p> <p>○ ㈜아이앤큐이엔지 소속 재해자(남, 62세, 전기공)가</p> <p>○ 전원을 차단하지 않은 수변전 설비(몰드변압기*) 부근에서 작업하던 중</p> <p>○ 특고압(22.9kV) 충전부에서 발생한 아크(Arc)에 의해 전기 화상으로 병원에서 치료 중</p> <p>2024년 1월 9일(화)에 화상쇼크 및 심부전 의증으로 사망한 재해임.</p> | | | |

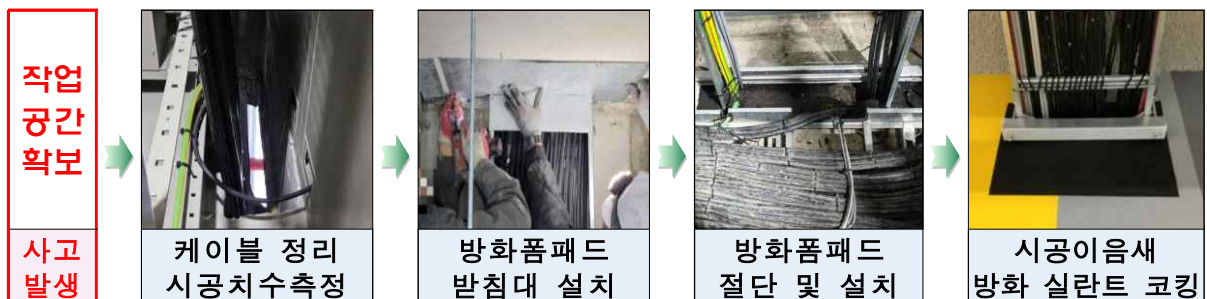
[표2] 재해발생 공정

- 【재해발생 공정】 전기설비 및 배관 등 설치에 의해 관통하는 구간의 화재 확산을 방지하기 위해 내화충전재인 방화폼패드를 설치하고자 함.
- 사고당시 작업 대상은 전기실 수배전반 내부에 위치하였고 재해자는 상기 작업을 위해 작업 공간을 확보하고자 작업구간의 전면패널을 해체하는 과정에서 사고가 발생함.

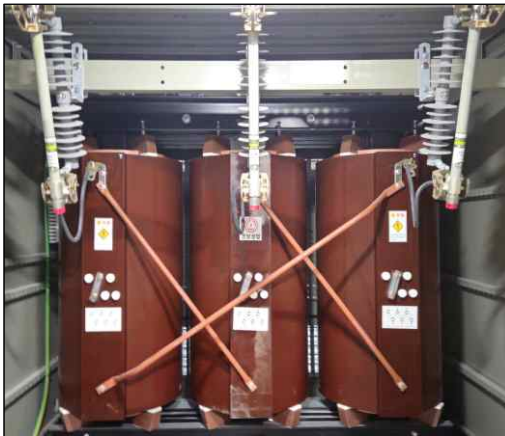
[표3] 사고 몰드변압기 제원

- 【몰드변압기】 22.9kV를 380V 또는 220V의 전압으로 낮춰주는 몰드형태의 수변전 설비로 제원은 [표3]과 같음.
- 사고 몰드변압기는 고압 수배전반(TR-N1패널) 내부에 [그림2]와 같이 설치되어 있었음.

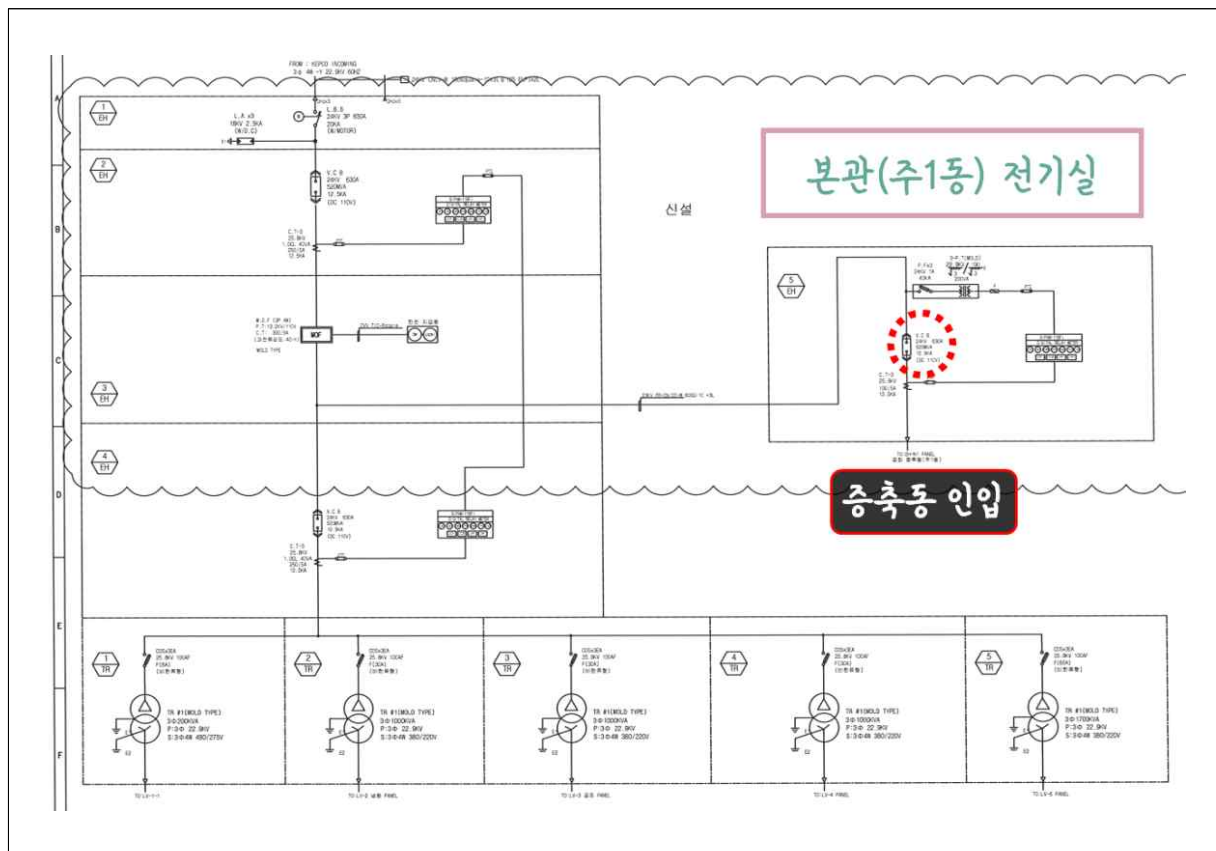
[그림3] 본관동(주1동) 전기실 단선결선도

- 한국전력공사(KEPCO)에서 본관동(주1동)으로 인입된 22.9kV 전원을 수전 받아 진공차단기(VCB)\*\*를 거쳐 3개의 몰드변압기를 통해 저압(380-220V)으로 변압한 후 기중차단기(ACB)\*\*\*를 거쳐 MCCB PNL로 공급됨.

- 증축동 전기실 전체전원은 본관동(주1동) 전기실 EH #5의 진공차단기\*(VCB)와 증축동 전기실 EH N1의 진공차단기(VCB)를 사용하여 차단이 가능함.
- 재해자가 방화폼패드를 설치하려던 구간은 저압 수배전반(LV-N1)쪽으로 현장관계자 말에 의하면 사고당일 저압 수배전반(LV-N1)의 전원은 기중차단기(ACB)를 사용하여 차단하였다고 함.

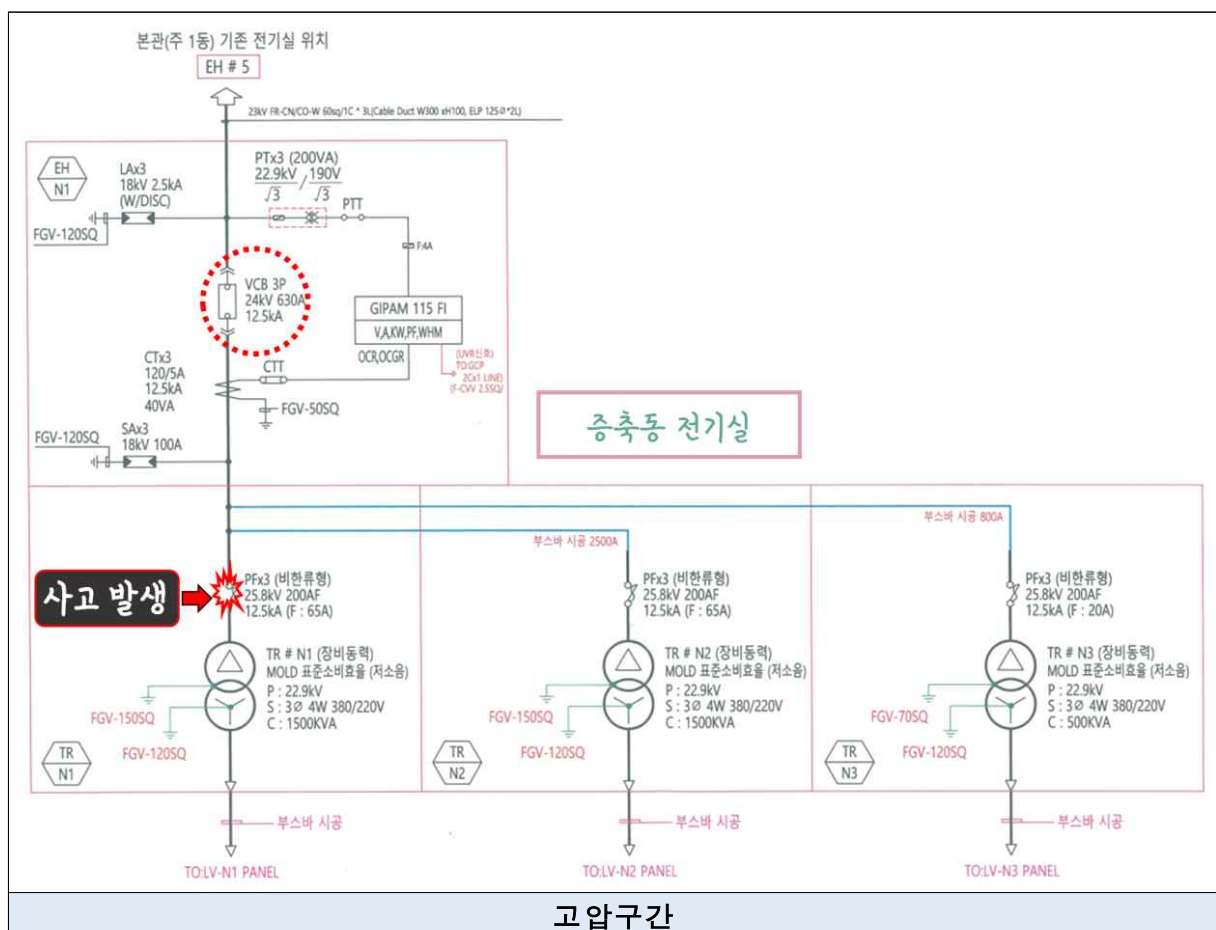
[그림4] 증축동 전기실 단선결선도 - ①

○ 【전기계통】 증축동 22.9kV 전기설비 구성은 [그림4~5]의 도면과 같음.
