## 재해원인조사 의견서

한국 산업 안전 보건공단

| 발생형태 | 끼임 | 기인물 | 지게차 |
|---|---|---|---|
| <p>2024. 2. 1.(목) 10시경 주식회사 베델로지스틱스(이하 ‘베델로지스틱스’)</p> <p>사업장에서 재해자가 4.5톤 지게차로 합판밴드*(3톤)를 적재하던 중 합판과 벽 사이에 협착(끼임)되어 사망한 재해임</p> <p>* 합판 묶음에 대한 현장용어</p> | | | |

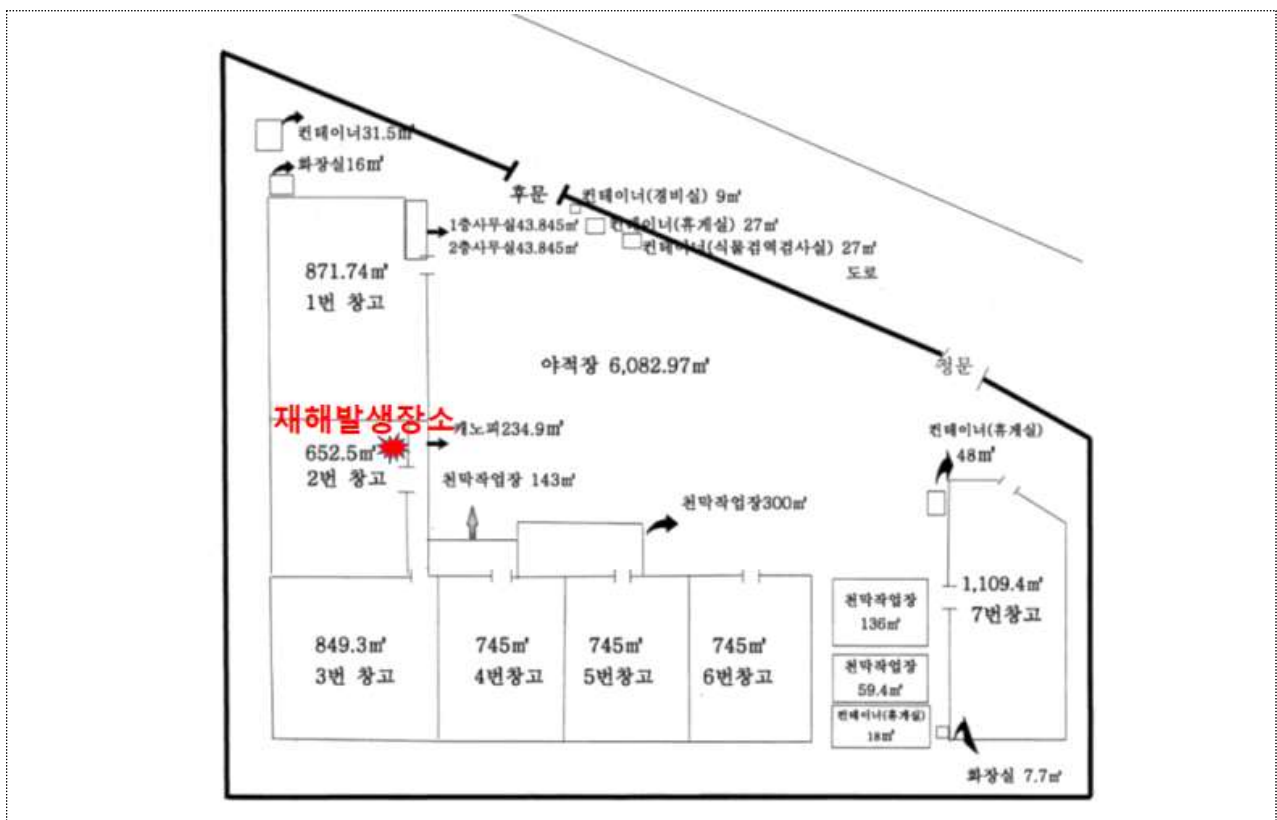
[그림 1] 재해 발생 장소

- 재해는 (주)베델로지스틱스 사업장의 2번 창고에서 발생함

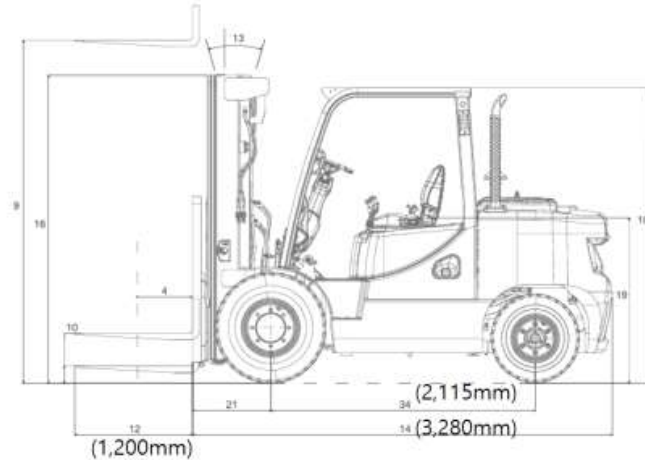
[그림 2] 지게차 구조

○ (제원) 사용한 4.5톤 지게차의 제원은 <표 1>, 형상은 <그림 2>와 같음

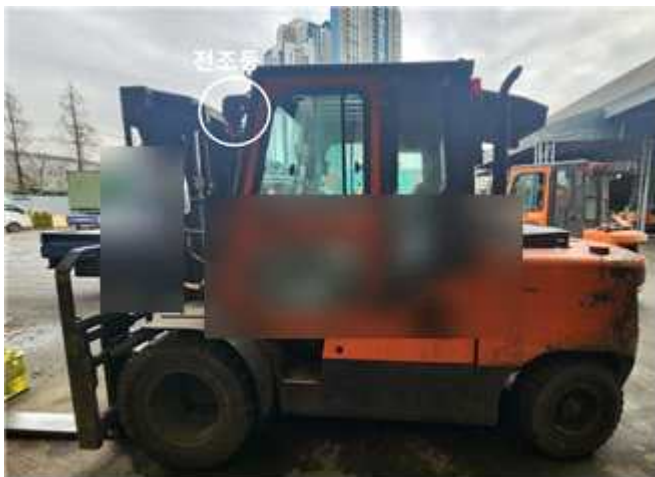
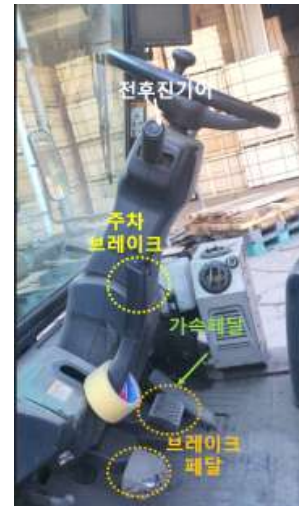
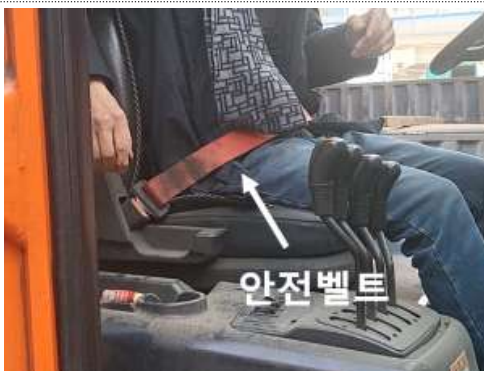
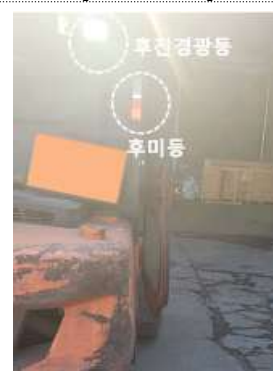
[사진 1] 지게차 외관, 조작장치 및 방호장치

○ (방호장치) 사고 지게차에는 [사진 1]과 같은 방호장치가 설치됨

- 전조등 : 설치됨
- 후방관련 : 후미등, 후진경보기와 경광등 설치됨
- 기타 : 백레스트, 헤드가드, 안전띠 설치됨

- (형식 및 조작) 사고 지게차는 좌승, 디젤 구동 방식으로 발로 조절되는 1개의 가속페달, 2개의 브레이크 페달, 기어 및 핸드 조작식 주차브레이크로 주행·정지 조작([사진 1] 조작장치 참조)
- (소유 등) 사고 지게차는 사업장 ㉔ 소유임. (주)베델로지스틱스는 사고 지게차를 포함 5대의 지게차를 사업장 ㉔로부터 임대하여 사용 중임

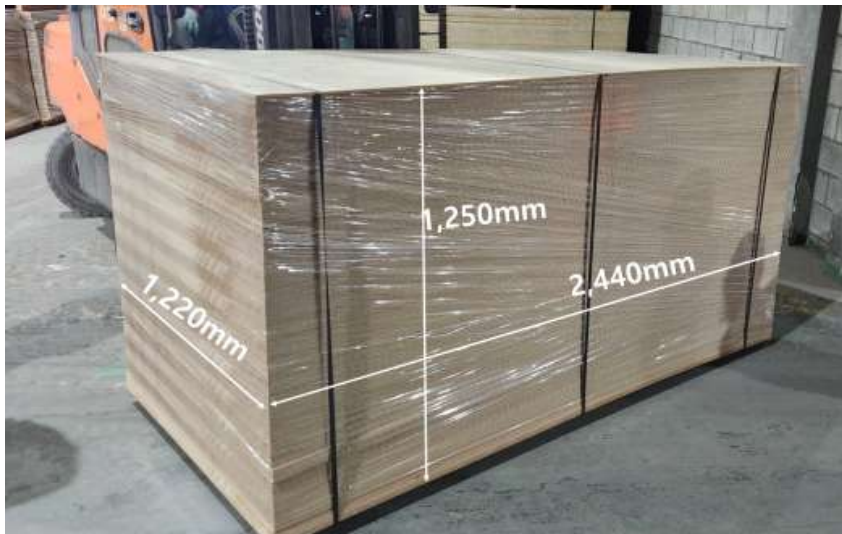
[사진 3] 합판밴드 크기

- (화물크기 등) 재해 당시 지게차로 운반 및 적치하려던 화물(합판밴드)은 크기  $6 \times 1,220 \times 2,440\text{mm}$ (두께×세로×가로)의 MDF 합판 200장 묶음임
  - 합판밴드의 크기는 [사진 3]과 같이  $1,250 \times 1,220 \times 2,440\text{mm}$  (높이×세로×가로)임
  - 합판 1장의 무게는 15kg으로 합판밴드의 총무게는 약 3톤( $15 \times 200 = 3,000$ )임
- (취급 방법) 합판밴드는 하역, 운반 시 4.5톤 지게차로 운반하며,  $70 \times 70\text{mm}$  고 임목을 이용하여 최대 4단 정도까지 적치 보관함
