## 재해원인조사 의견서

한국 산업 안전 보건공단

| | 현장명 | 오피스텔 신축공사 | | | 현장 | 서울시 서초구 | | |

| 발생형태 | 철골에 맞음 | 기인물 | 라운드슬링 |

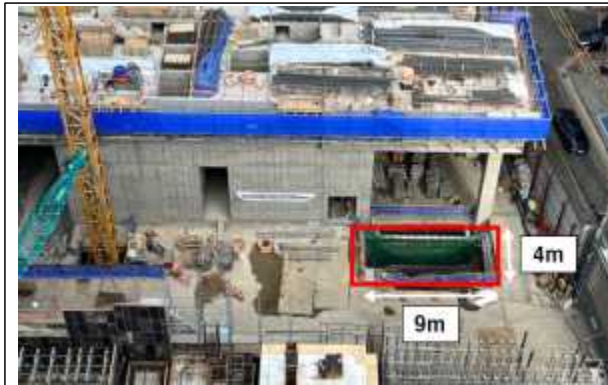
【사진 3】 1층 자재 인양구

- 자재 인양구 크기는 가로(9m)×세로(4m)이며, 1층에서 지하 5층 굴착면 까지 높이는 약 20m임.
- 지하 5층에서는 암 굴착, 철골 설치 및 철골 반입 작업 진행.
- 지하 5층에 설치예정인 철골자재 운반 중 재해발생.

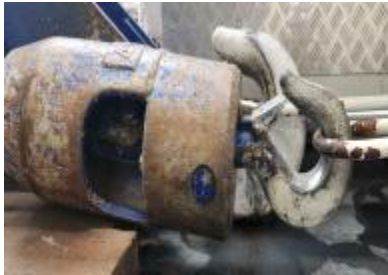
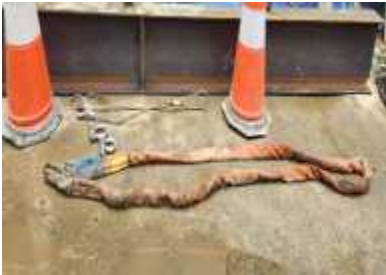
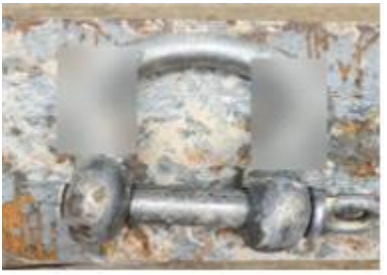
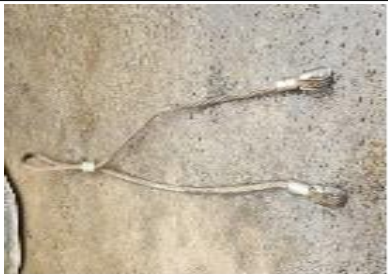
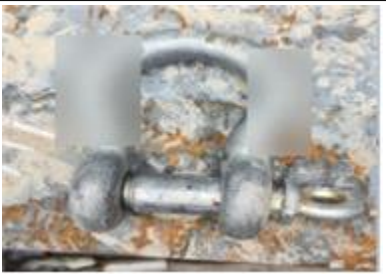
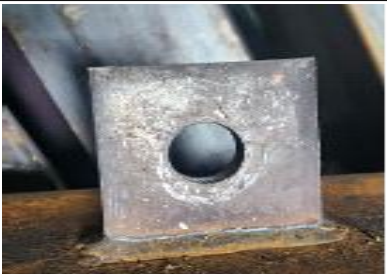
【사진 14】 줄걸이 용구

○ 사용하중 초과여부 : 사용한계하중 이내 운반(제품의 안전율 7)
