## 재해원인조사 의견서

한국 산업 안전 보건공단

| 발생형태 | 추락 | 기인물 | 채광창 |
|---|---|---|---|
| <p>'24. 2. 7.(수), 11:00경 충남 아산시 소재 농업회사법인(주)코리아피트 사업장 내 소형창고 지붕 상부에서 피해자가 채광창을 해체하던 중 채광창이 파손되면서 높이 4.7m 아래 바닥으로 떨어져 병원으로 이송하였으나, 23:10 사망한 재해임.</p> | | | |

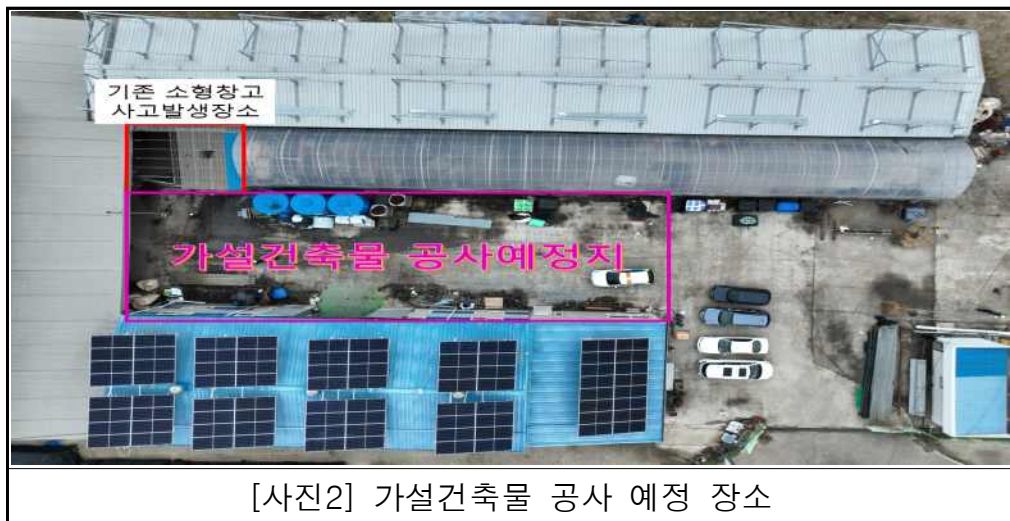
- (주)코리아피트는 부지 내 1공장과 3공장 사이에 새로운 가설건축물을 짓기 위해 외부 공사업체에 작업을 의뢰하였음.
- (주)코리아피트에서 가설건축물의 철구조물을 제작 및 사고발생 소형창고의 채광창을 해체하면, 공사업체에서 가설건축물을 현장에 조립 설치하면서 소형창고의 채광창을 새로 설치 해주기로 하였음.
- ※ (주)코리아피트는 임시로 외부 근로자(피재자)를 고용하여 철구조물을 제작(용접조립)함.
