## 재해원인조사 의견서

# 재해조사 의견서

| | 현장명 | 섬유공장<br>지붕개량공사 | | 현<br>장 | 대구 달성군 | | |

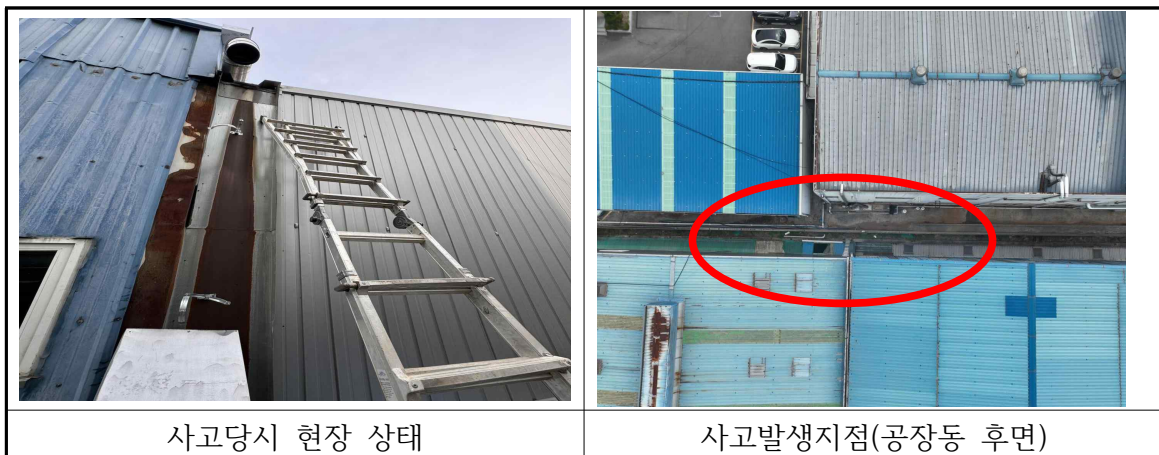
- 지상1층 공장동 후면벽체에 A형 사다리를 거치 후 동료근로자가 올라가 기존 선 홈통 및 부속자재 철거 등 주요작업을 실시하고 재해자는 인근에서 대기하며 동료 근로자의 작업 보조를 수행함.
- 철거작업의 진행상태를 확인 후 재해자는 사고지점 인근에 보관중이던 PVC 선 홈통 자재를 공장동 후면벽체(사고지점 인근)에 세로방향으로 경사지게 세워 둠.

- [사고당일 15:17분경] 사고지점 인근에서 대기중이던 재해자가 미상의 이유로 채광창을 밟은 순간 채광창 연결부위가 파단 되면서 높이 약 6.4M 공장동 지하 배수로 콘크리트 바닥으로 추락하여 사망함.

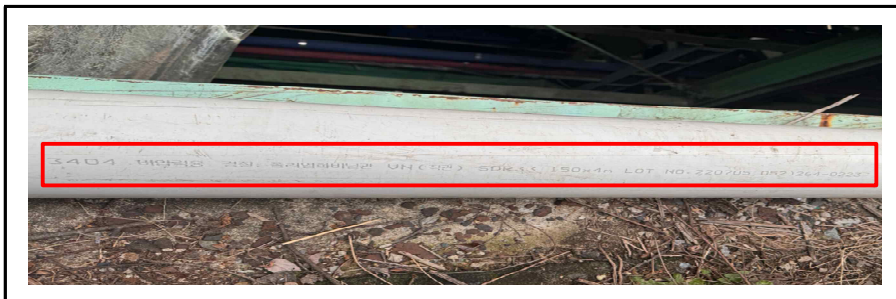
- 재질 ; 경질폴리염화비닐관
- 제품명 ;
- 호칭지름 ; 내경:150mm, 길이 ; 4m, 단위중량 ; 3,942g/m
- 중량 ;  $3.942\text{kg/m} \times 4\text{m} = 15.77\text{kg}$
- PVC 선 홈통자재는 금호건축 자재창고에서 보관중이던 자재 사용
