# 재해원인조사 의견서

한국 산업 안전 보건공단

#### ○ 재해발생 공정 : 화물 적재

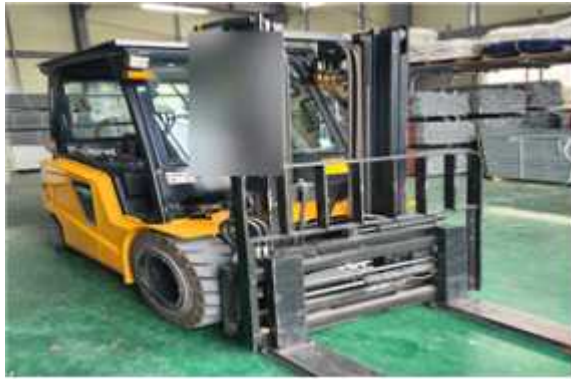
【사진1】 지게차(2.9톤)

### ○ 기인물 : 지게차

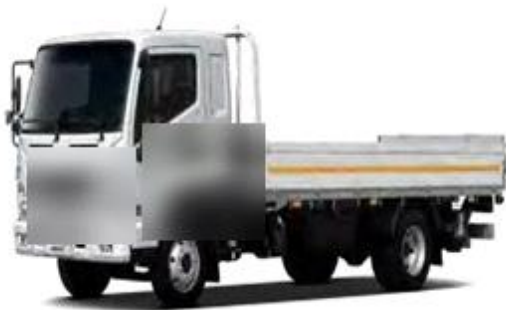
【사진2】 화물자동차(3.5톤)

### ○ 기인물 : 화물자동차

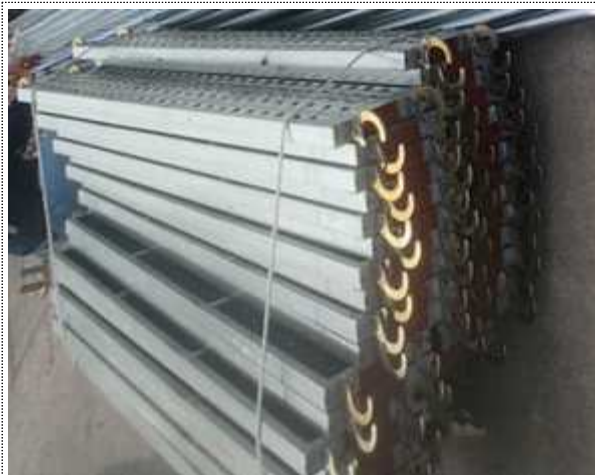
【사진3】 작업발판(40개)

### ○ 가해물 : 작업발판 (40개 묶음)

| 가해물의 제원<br>(작업발판 40개) | <ul style="list-style-type: none"> <li>· 묶음형태 : 2열 20단</li> <li>· 길이 : 1,900mm</li> <li>· 폭 : 500mm</li> <li>· 높이 : 900mm</li> <li>· 무게 : 320kg</li> </ul> |

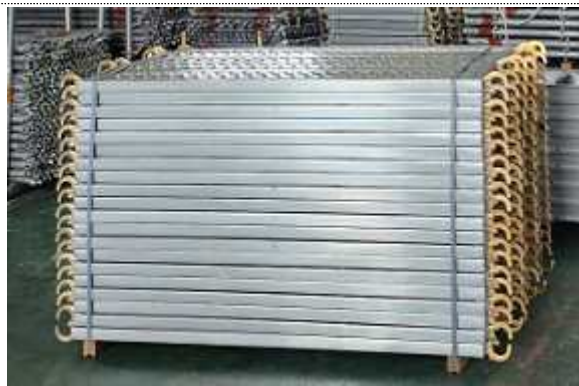
【사진5】 작업장 내 타 작업발판(철밴딩)

- 작업발판(가해물) : pp로프로 묶여 있어 외력이 가해질 때, 【사진5】와 같이 철밴드 등을 이용한 결속 형태보다 더 쉽게 흐트러질 수 있으며 화물의 무게중심이 이동할 가능성이 있음
