## 재해원인조사 의견서

한국 산업 안전 보건공단

| 발생형태 | 갈림 | 기인물 | 아크릴원판 |
|---|---|---|---|
| <p>2024. 4. 8.(월) 10:26경 인천광역시 계양구 소재 사업장 ㉠의 간판 교체를 위해 차량탑재형 고소작업대를 이용 기존 간판을 철거하던 중 고소작업대의 작업대 수평 조정 실린더의 연결핀이 이탈되면서 작업대가 급속히 기울어지면서 작업대에 탑승하고 작업하던 재해자A(사망)가 약 10m 아래 바닥으로 떨어진 재해임</p> <p>※ 재해자B(부상)는 안전난간 때문에 추락하지 않음</p> | | | |

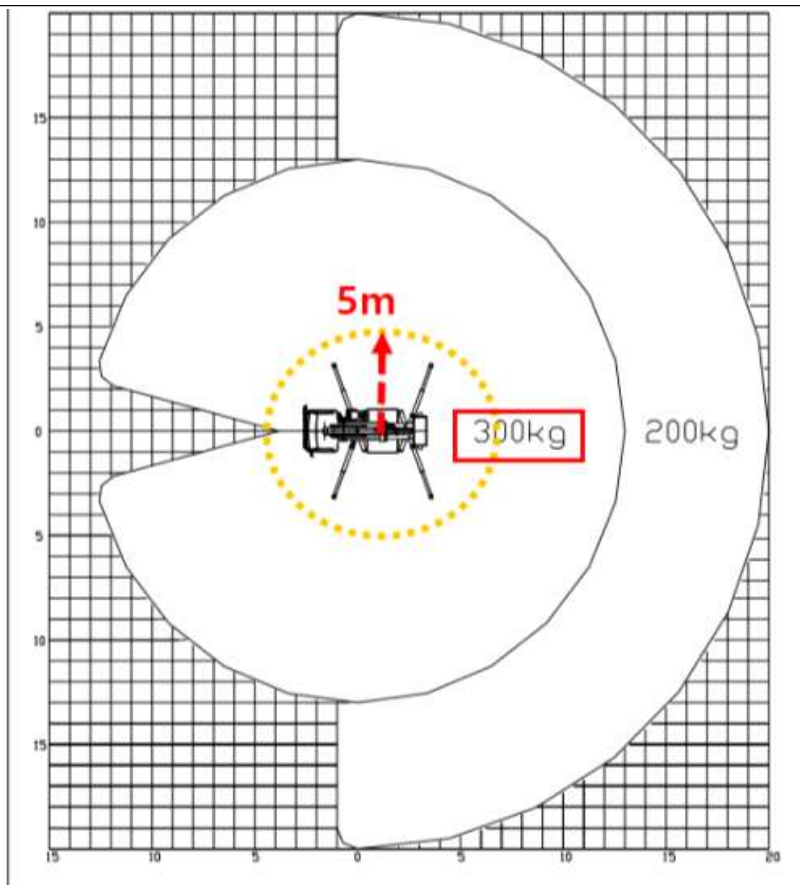
[그림 2] 고소작업대 작업반경도

- (개요) 재해 당시 작업은 가로 6.6m, 세로 1.6m, 무게 약 25~30kg의 간판을 탈거하는 작업으로 고소작업대를 이용하여 작업을 수행
- (작업위치) 작업 간판은 건물 4층 창외 상부에 설치되었으며, 작업위치는 고소작업대 붐 포스트로부터 수평 5~6m, 높이 약 10m 상부에서 이루어지는 작업이었음
- (조작) 고소작업대는 재해자B(부상)가 리모컨을 사용하여 조작 운전함
- (세부작업사항) 사고 직전 재해자A(사망)와 재해자B(부상)는 기존 설치 간판을 분리하기 위해 건물 벽에 설치된 간판고정대와 간판 간 연결 나사 제거 작업을 수행하였음. 붐을 상부로 약간 이동시키고 약 15초 후 사고 발생
- (장비적합성) 사고 당시 고소작업대 붐의 작업반경은 약 5m, 작업대 탑승자는 2명으로, 장비 허용하중(300kg) 미만으로 고소작업대의 성능 범위를 초과하지 않았음

- 차량의 좌측 아웃트리거는 인도 폭 때문에 완전히 인출하지 못하였으나, 작업이 이루어지는 차량 우측 아웃트리거는 인출한 상태로 작업하여, 안정도 관련 장비의 설치 상태에는 문제가 없었음

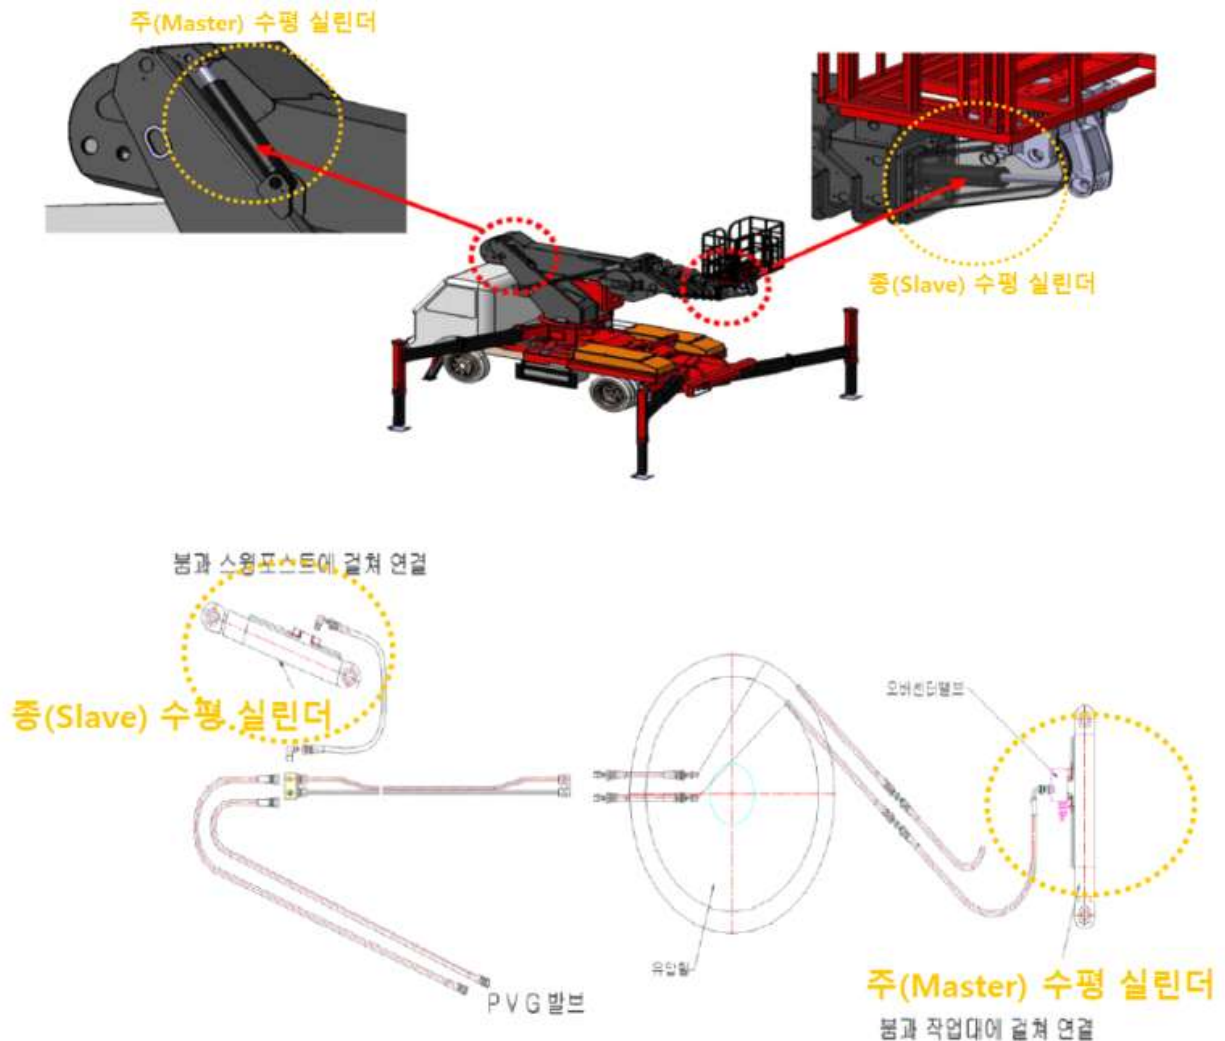
[그림 5] 수평 실린더 동작원리

- (작업대 수평조절 원리) 붐 끝에 작업대가 완전 고정으로 연결되면, 붐이 기복 또는 하강함에 따라 작업대의 수평이 틀어지게 됨
  - 붐의 기복 운전에 상관없이 작업대 수평을 유지하기 위해 [그림 5]와 같이 주(Master) 수평 실린더와 종(Slave) 수평 실린더를 설치

- 주 수평 실린더가 붐의 기복 또는 하강에 의해 인출 또는 인입할 경우, 붐 끝단과 작업대 연결부에 설치된 종 수평 실린더는 주 실린더의 움직임과 반대로 인입 또는 인출시키며, 양 실린더 스트로크 변위를 동일하게 하면 작업대는 수평으로 유지됨

※ 작업대의 수평은 작동중의 하중과 힘에 의하거나, 붐의 움직임에 의해서 수평 또는 작업대 평면으로부터  $\pm 5^\circ$ 를 유지해야 함

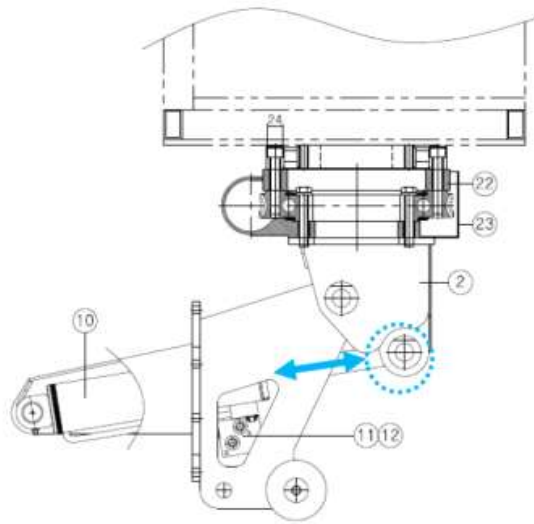
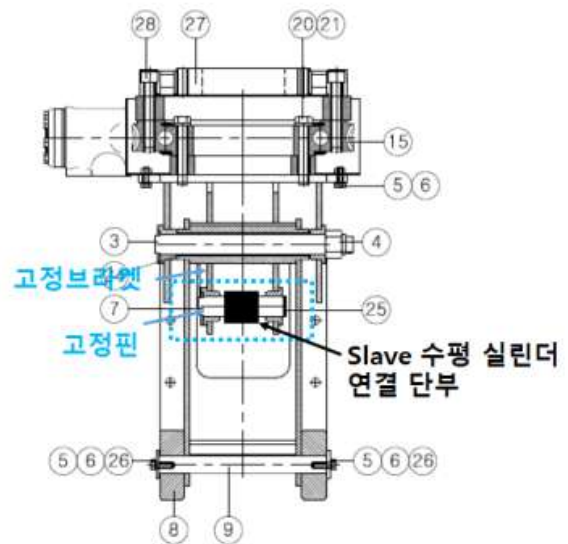
[그림 7] 종 수평 실린더 고정핀의 하중(정상운전 중)

- (하중) 붐 신축, 기복에 대한 작업대 수평보상을 위해 종 수평 실린더는 로드를 인입·인출하며, 이에 따라 작업대의 하중은 작업대 → 연결핀 브라켓 → 실린더 로드 → 붐대로 전달됨
- 정상운전 시 연결핀에는 브라켓 부분에서 전단응력, 수평 실린더 로드로 인한 굽힘응력이 발생하지만, 연결핀 이탈 방향(핀 축방향)의 하중은 작용하지 않음

수평 실린더의 전진 후진에 의해 핀에 전달되는 하중 방향

연결핀 및 고정부 구조
