## 재해원인조사 의견서

한국 산업 안전 보건공단

| 사업장명 | 한길 포장 | 전화번호<br>(FAX) | |

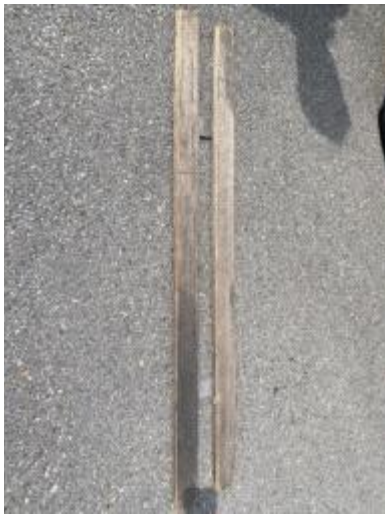
[사진 5] 모서리 보호대

- (상차 작업) 밴딩 작업한 박스 묶음을 쌓은 팔레트<sup>Pallet</sup>를 지게차를 이용하여 트럭 적재함에 상차함
- (결박 작업) 화물 고정벨트를 이용하여 화물을 수직, 수평으로 여러 번 결박한 후 그물망으로 덮어 2차 결박함
  - (로프) 높이 약 2.75m의 화물 상부에 위치한 재해자가 화물 모서리에 보호대를 덧대고 고정벨트로 고정한 후 고정벨트를 트럭 아래로 내려주면 차주가 적재함 고리에 고정벨트를 연결하여 결박함
  - (그물망) 높이 약 1.97m의 트럭 캡 위로 내려온 재해자가 그물망을 화물 위로 펼치면 트럭 아래 위치한 차주가 망 끈을 적재함 고리에 연결하여 결박함
