## 재해원인조사 의견서

# 재해조사 의견서

- 2024. 6. 13.(목) 16:10경 경기도 안성시에 소재한 부강기업 「사업장 ㉔ (골재 생산용) 기계설비 추가 설치공사」 현장에서
- 재해자(용접공, 남, 63세)가 기존 골재 생산설비에 추가 설치 예정인 1차 골재 선별기 아래 컨베이어를 지지하는 프레임 용접 작업을 하던 중
- 먼저 용접된 컨베이어 프레임의 지지 부재(L형강)가 탈락되며 몸의 중심을 잃고 약 3.1m 아래 지상 바닥으로 떨어져 사망함.

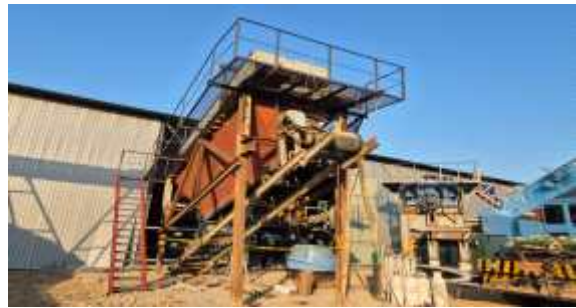
【사진2】 재해 발생 설비(1차 골재 선별기)

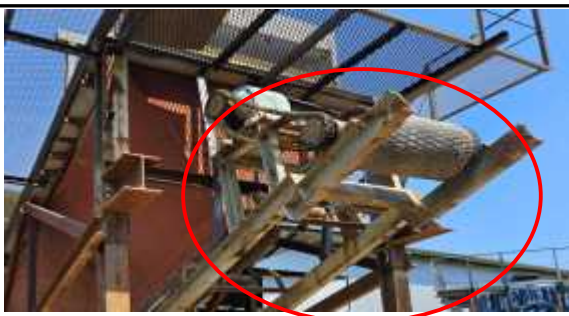
【사진4】 컨베이어 상부 프레임

- \* 컨베이어 프레임은 상부 프레임(모터 설치)과 하부 프레임(롤러)으로 구성되어 경사 상태로 설치
- [상부 프레임 지지] 이동식 크레인으로 양중한 상태의 상부 프레임 위에 재해자 등(2명)이 올라서서 골재 선별기 구조물에 L형강을 고정
- [하부 프레임 지지] 동료작업자(2명)가 체인블록으로 설치 높이까지 임시 고정하고 사다리에서 선별기 구조물에 L형강을 용접한 후 체인블록을 제거

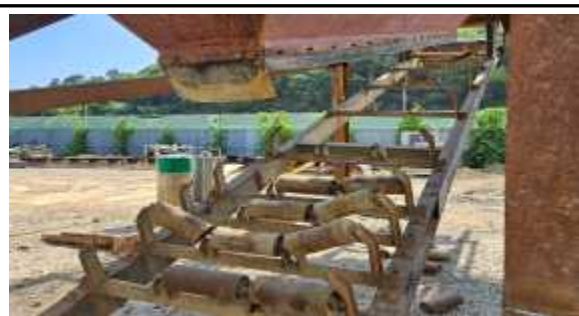
【사진5】 컨베이어 하부 프레임

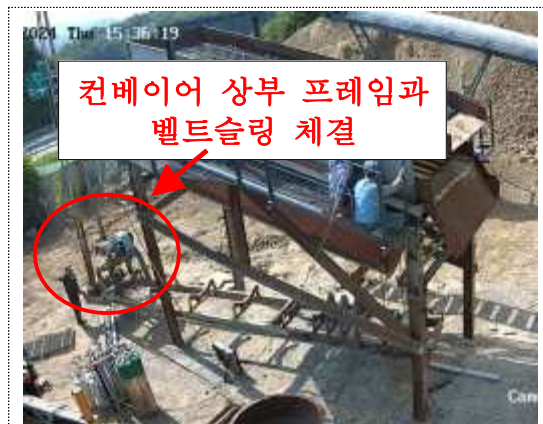
- 15:35경 골재 선별기 아래 지상 바닥에 있던 컨베이어 프레임을 들어 올려 골재 선별기 구조물에 고정하기 위해 작업자 2명이 이동식 크레인(50ton)의 벨트 슬링을 컨베이어 상부 프레임에 체결하고 권상한 후 난간설치 중이던 재해자에게 프레임 지지작업을 요청함

- 이후, 재해자와 동료작업자 C는 컨베이어 상부 프레임 지지 작업을 위해 권상된 상태의 프레임 위로 이동하여 작업을 시작함.
