## 재해원인조사 의견서

한국 산업 안전 보건공단

| 사업장명 | 용중창고 | 전화번호 | |

| 발생형태 | 깔림 | 기인물 | 톤백 |

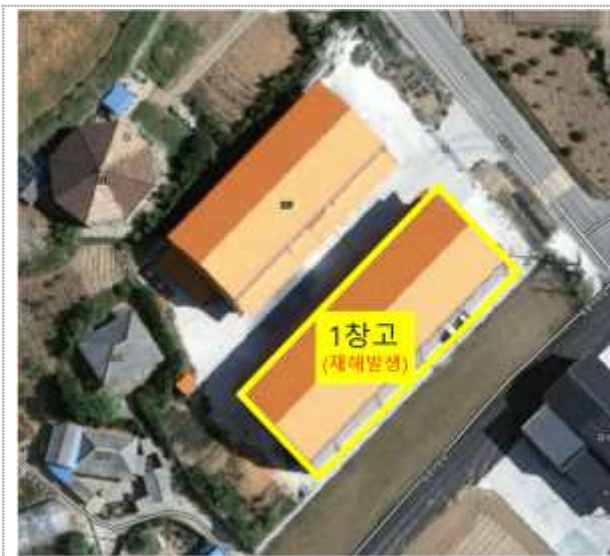
[장소 : 전북 부안군 웅중창고]

- 웅중창고 내부 2021년 수확된 건조벼가 담긴 톤백이 무너져 재해자가 깔림.

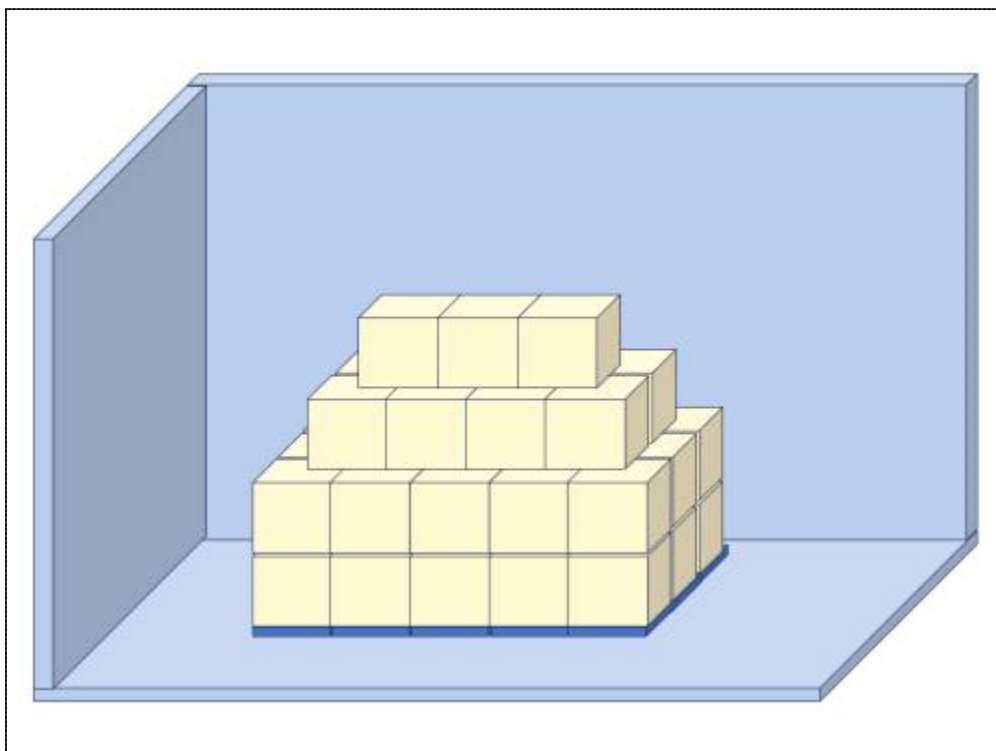
[톤백 적재 예시]

- 800kg에 달하는 양곡이 담긴 톤백을 불안정하고, 4단(386cm) 이상으로 높게 쌓아 올려 무너질 가능성이 높은 상태로 보관하고 있었음.

### ○ 적재 방식 및 높이 제한

- 바닥면이 넓고 위로 갈수록 좁아지는 형태로 적재하고 높이를 제한하여 무게중심이 안정화되도록 하여야 함.
