## 재해원인조사 의견서

한국 산업 안전 보건공단

# 재해조사 의견서

| 발생형태 | 끼임 | 기인물 | 파렛트물품적재기 |
|---|---|---|---|
| <p>'23.01.11(수) 18:08분경, 전남 화순군 소재, 화순농업협동조합 소속 근로자가 미곡처리장 내 파렛트화물적재기(Palletizers) 하부에서 수리 작업 중, 상승되어 있는 Lift Turn Table *(이하 '턴테이블'라 함)이 불시 낙하되어 끼임.</p> <p>* Lift Turn Table : 360도 회전하면서 파렛트(Pallet) 위에 포장박스를 적재·운반하기 위해 상하로 동작되는 기계장치</p> | | | |

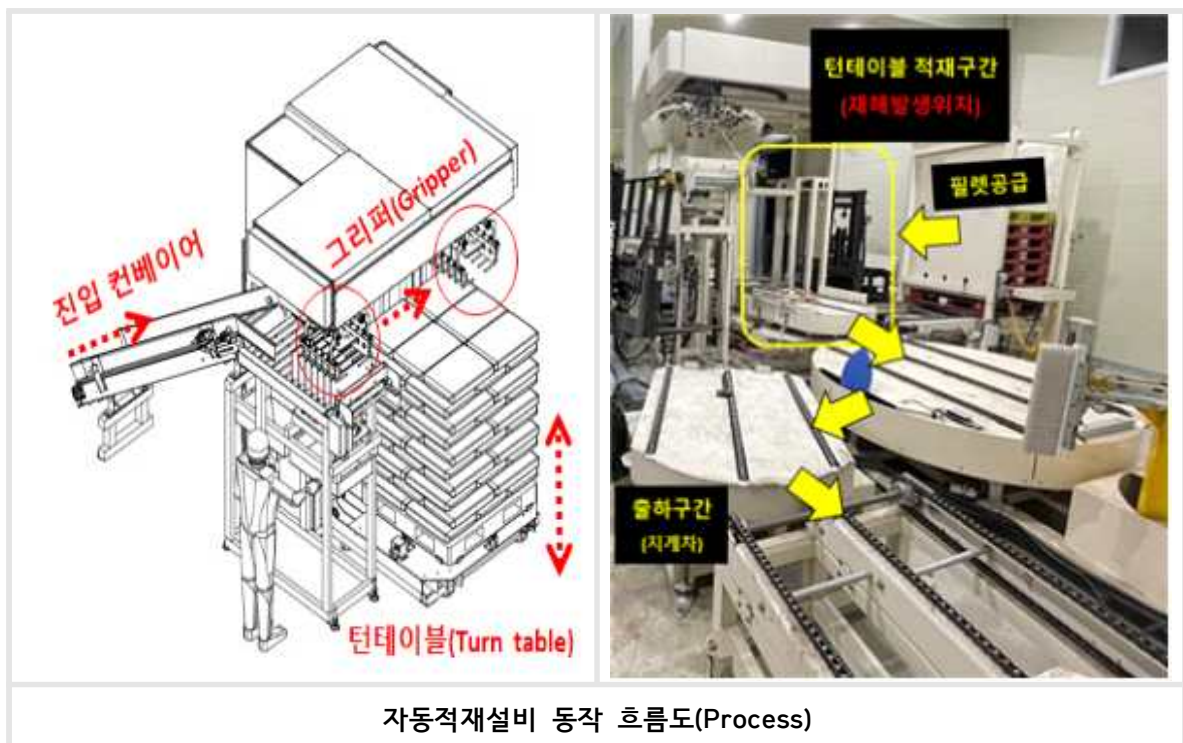
- 재해 당일(1/11)에는 하부 근접센서의 고장으로 물품적재가 완료된 상태에서 출하 컨베이어로 이송되지 않고, 다시 리프트가 상승되어 자동적재설비 상부의 그리퍼(Gripper)와 프레임(Frame)에 부딪히는 현상이 발생하였음.

- ➔ **오류발생원인** : 파렛트 위 물품적재 완료여부를 감지해주는 하부 근접센서(2개)의 고장으로 인해 파렛트 위에 물품이 없는 상태(Empty)로 인지되어 적재장치가 초기위치로 재상승되면서 상부 프레임 등에 부딪힌 것으로 추정됨.

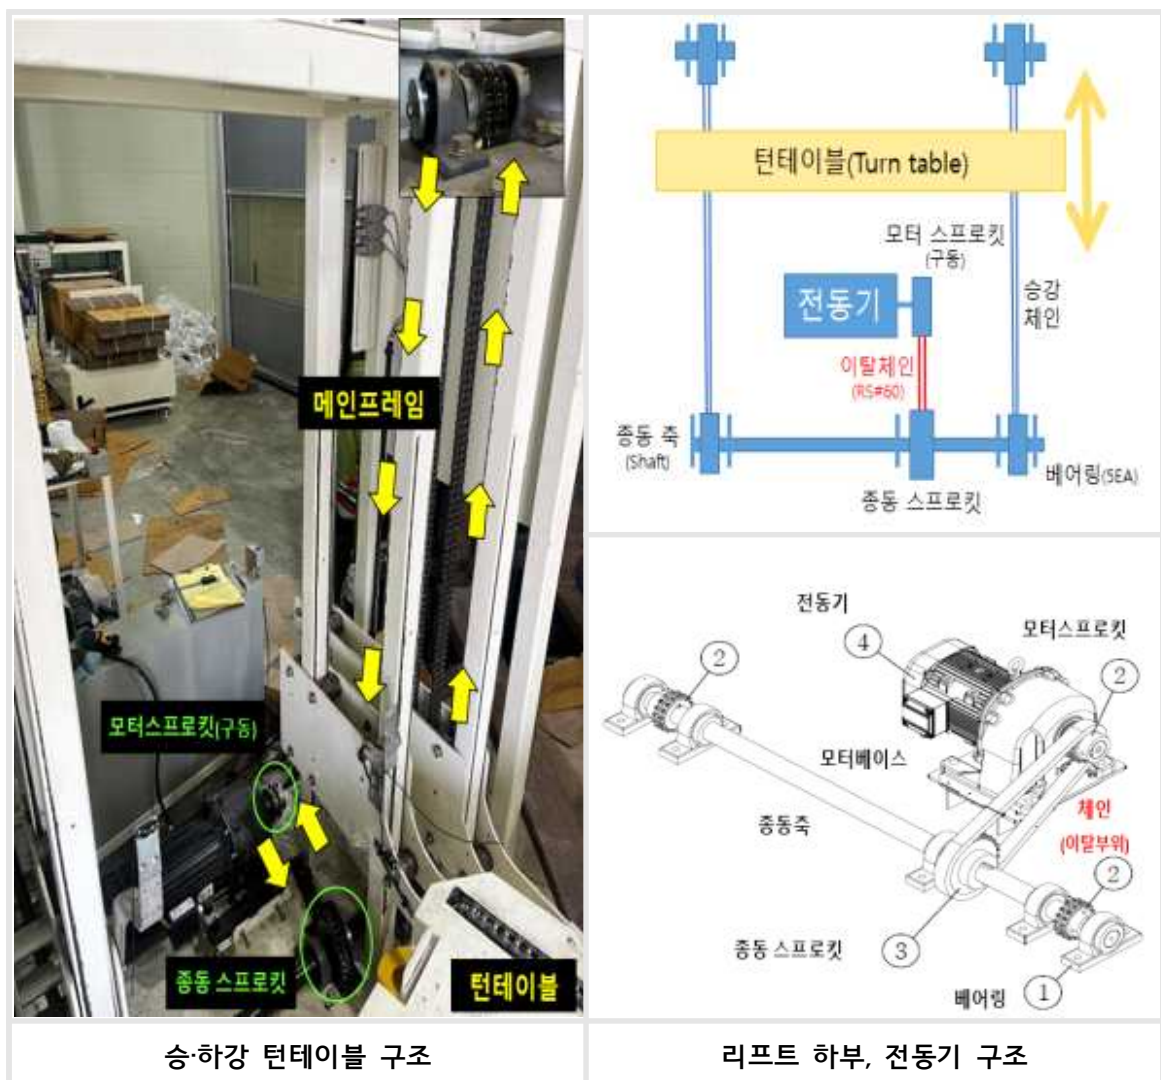
○ (구조) 전동기와 메인 프레임의 양측에 상하방향으로 설치된 가이드에 체인이 체결되어 승·하강 동작되는 구조이며, 동작은 조작패널 버튼으로 조작함.

- 체인전동장치 : 체인을 전동기 스프로킷 휠<sup>\*</sup>(구동)(이하 ‘스프로킷’이라 함)과 축 스프로킷(종동)에 물린 뒤, 전동기 동력을 전달하여 턴테이블이 상·하로 동작되는 구조임. <sup>\*</sup> 스프로킷 휠(Sprocket Wheel) : 체인을 걸어서 동력을 전달하는 기어

○ (재해당시 상태) 턴테이블이 바닥면에서부터 약 0.9m정도 상승된 상태에서 재해자가 하부로 이동하였음. [동료작업자 D, C, D 진술 참조]

- 재해조사(1/11) 당시, 전동기는 전면(턴테이블)방향으로 모터베이스에서 이탈되어 있었으며, 체인은 종동 스프로킷에서 이탈된 상태로 전동기를 고정시켜주는 볼트·너트(4세트)는 모두 분리되어 주변에 흩어져 있었음. ※ **체결볼트 규격 : M16×70L**
- 이는 모터베이스의 고정볼트가 분리되자마자 체인전동장치에 연결되어 있던 전동기가 턱테이블 전면방향으로 넘어짐과 동시에 체인이 종동 스프로킷에서 이탈되면서 턱테이블(중량: 약 360kg)이 낙하된 것으로 추정됨.

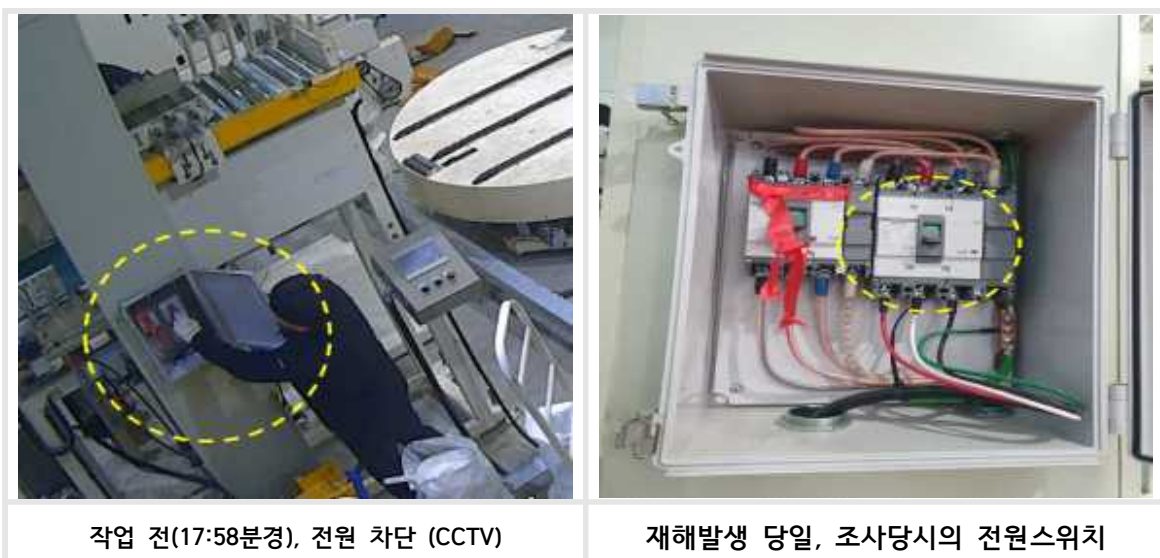
- 체인장력조절 작업 전, 재해자가 자동적재설비의 운전을 정지한 것으로 확인되고, 타 근로자에 의한 설비조작이나 감지부품 등에 의한 갑작스러운 가동으로 인해 턴테이블이 낙하하는 등 당시의 재해 상황과는 연관성이 낮은 것으로 판단됨.
