# 재해원인조사 의견서

한국 산업 안전 보건공단

# 재해조사 의견서

2023년 1월 13일(금) 06시 50분 경 충남 홍성군 소재 삼흥육육팔팔(주) 채석장에서 천공기 운전원인 재해자(A, 남, 68세)가 천공기에 탑승하여 작업장으로 가설도로를 따라 이동하던 중 운전원의 시계가 충분하지 못한 상태에서 가설도로를 이탈하여 약 25m아래 석산 3단으로 천공기와 함께 떨어져 사망함

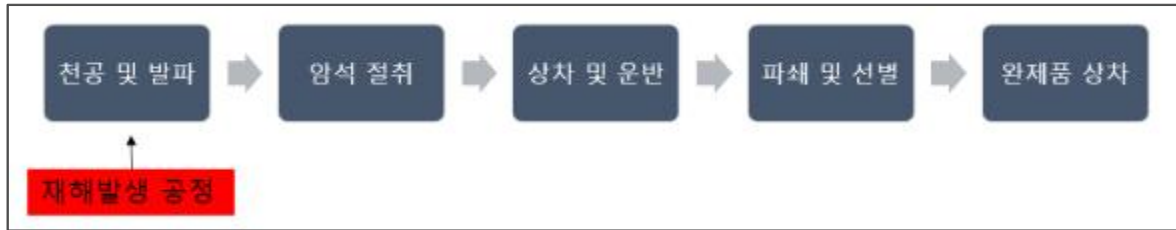
○ 공정설명(석산 생산 공정도)

- 생산 공정은 발파, 암석절취, 상차, 운반, 파쇄, 선별, 제품 상차의 순서로 이루어지며, 재해발생공정은 발파 공정으로 발파 전 천공기를 이용해 천공 후 그 자리에 폭약을 투입하여 발파하는 공정임.

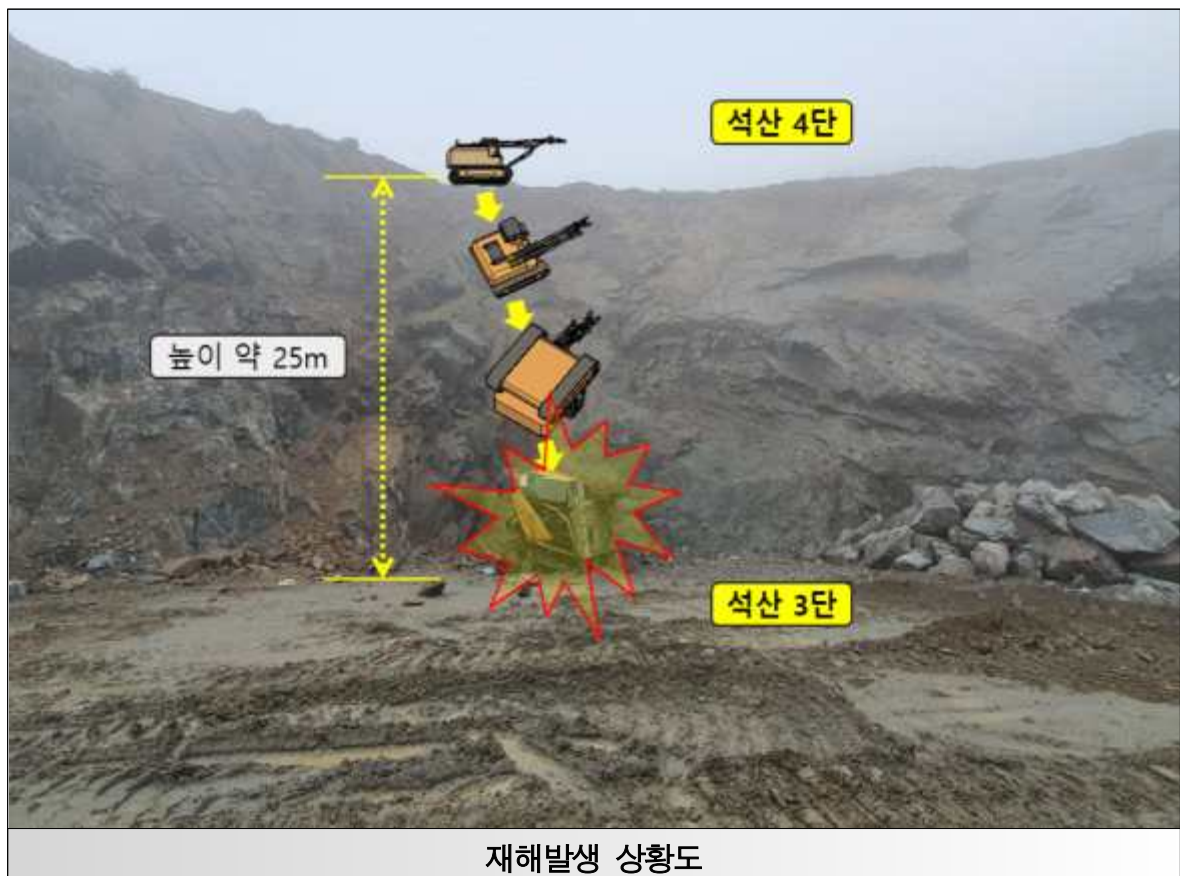
(2) 재해발생 상황도

- 재해가 발생한 장소는 주 이동로 중 사용 중인 가설도로로서 4단에 위치한 장소이며 좌측면(사무실쪽에서 석산을 향해 보았을 때 기준)은 추락의 위험이 없으나 우측면은 절개지로서 약 25m아래 3단으로 추락할 위험이 있음.

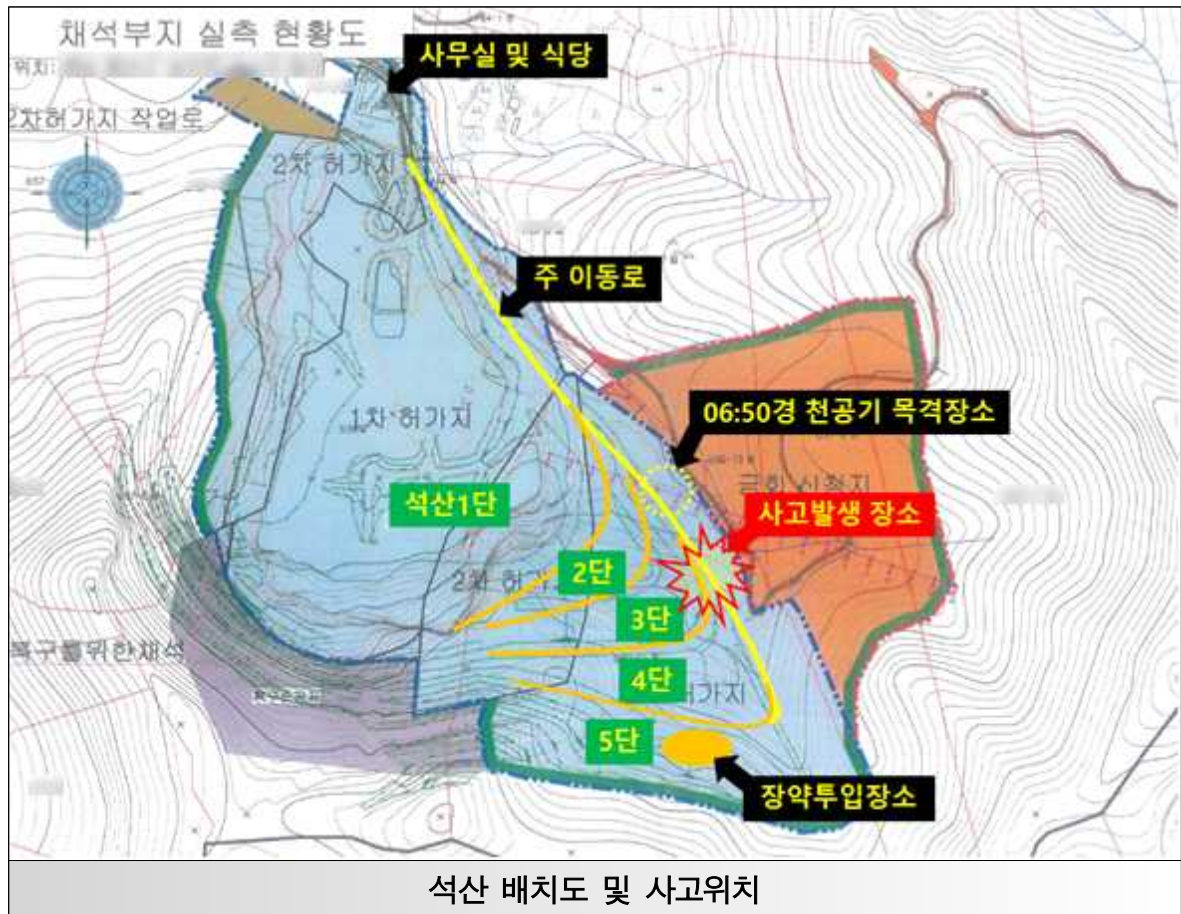
- 전날 천공작업을 한 석산 5단에 작업자들이 모여 장약 투입작업을 실시함.

※ 굴착기 운전기사 E의 진술에 따르면 재해자가 작업장소에 나타나지 않아 07:39경 2차례 재해자에게 전화를 걸었으나 받지 않았다고 함

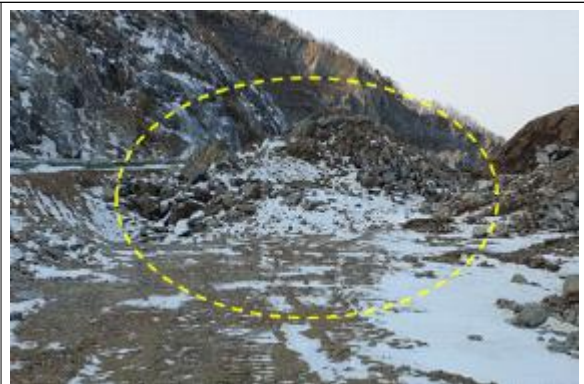
석산5단 장약투입 작업 장소
