## 재해원인조사 의견서

# 재해조사 의견서

## 3. 재해발생 경위

| 발생형태 | 끼임(말림) | 기인물 | 골게이터(설비) |

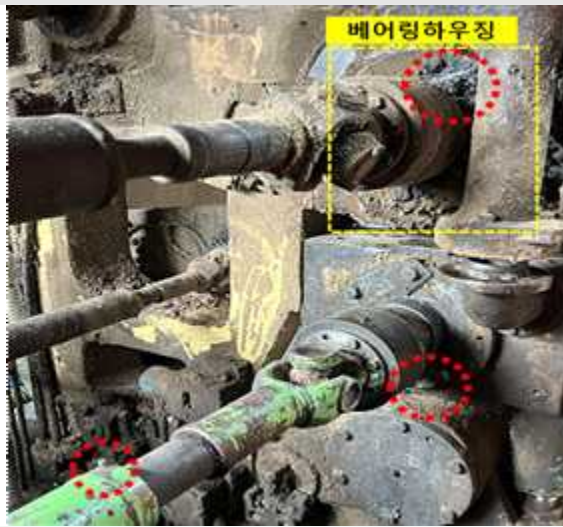
- 재해발생 당일(1/18) 재해자는 에어 구리스 펌프를 사용하여 가동 중인 싱글페이서 회전축 베어링 하우징\* 부위에 윤활유(구리스) 주입을 위한 준비를 했던 것으로 추정됨.

※ 재해가 발생한 회전축 베어링 하우징의 윤활유 주입주기는 1회/월 으로 확인됨.

구리스 주입 위치

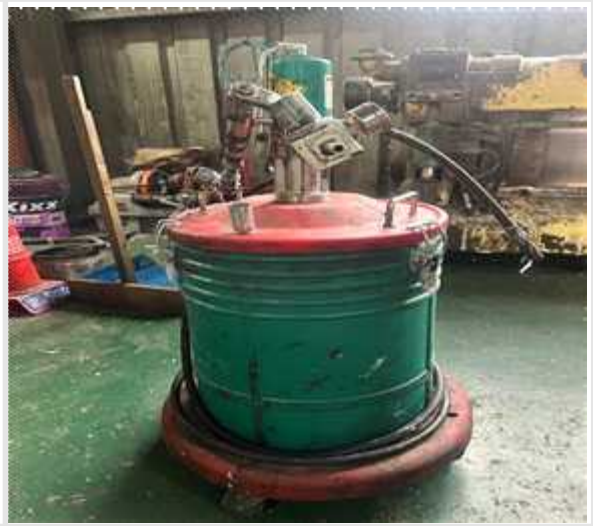
에어 구리스 펌프

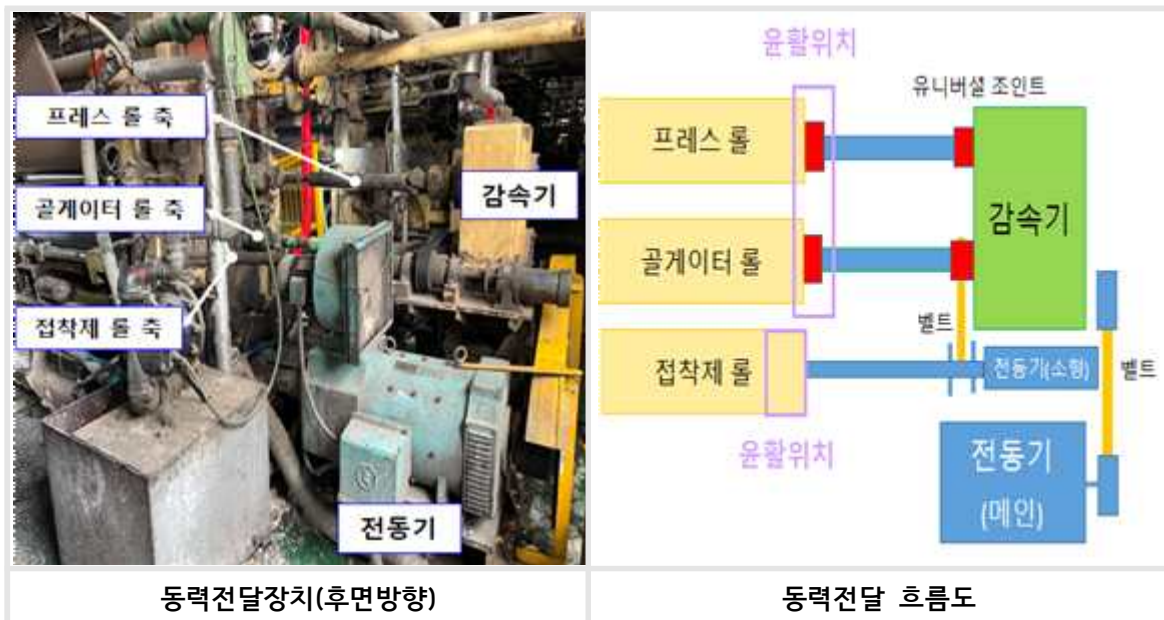
- (동력전달장치) 원지공급 및 골성형을 위한 동력전달축은 롤(3개소)과 감속기를 연결해주는 유니버설 조인트\* 방식(축이음)으로 연결되어 있음.

\* 유니버설 조인트(Universal Joint) : 두 축이 비교적 떨어져 있거나, 각도(편각)가 큰 경우에 두 축을 연결하기 위하여 사용하는 축이음의 일종.

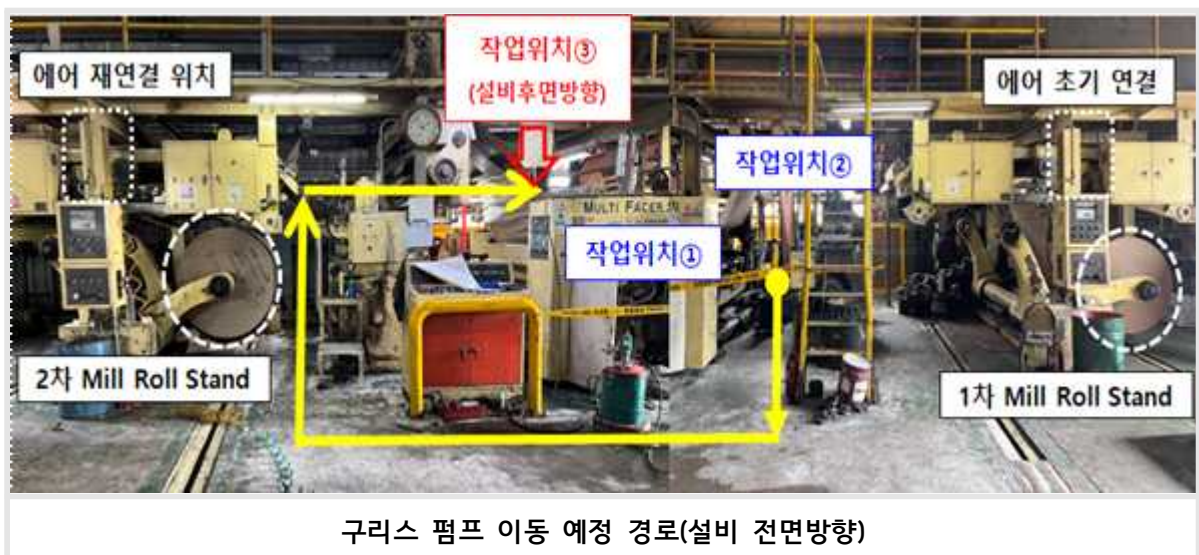
- (구리스 펌프의 이동) 구리스 주입 작업 순서상 접착제 롤 부위(작업위치②) 작업 이후, 동력전달 축 부위(작업위치③)의 작업을 위해 약 30kg 중량(구리스 포함)의 구리스 펌프를 가지고 이동\* (거리: 약 10m)해야 함.
- 이 경우, 이동경로 바닥에 배관라인이 있어 구리스 펌프(약 30kg)를 들어 올리며 이동해야 하는 상황(약 2~3회)이 발생함. [관리감독자 D 진술 참조]

➔ 회전 축의 구리스 주입을 위해서는 약 30kg 중량의 구리스 펌프를 들어 올려 이동해야 하는 등 과도한 힘을 사용하는 동작으로 근골격 발생 위험이 있고, 작업 순서에 따라 에어호스를 중간에 교체해야 하는 등 작업 중에 작업자가 불편함을 느낄 수 있으며, 이는 인간행동성향에 따라 불안정한 행동(생략행위\*, 억측판단\*\* 등)을 유발시킬 수 있는 가능성이 있다고 판단됨.

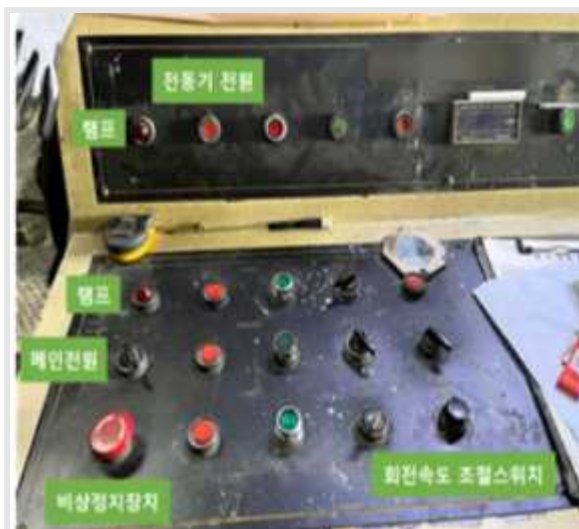
- 제어장치에서 메인스위치, 비상정지장치로 설비운전을 정지할 수 있으나, 재해가 발생한 동력전달부에는 방호울과 방호울의 임의 해체를 방지하기 위한 방호울 연동장치 (리미트 스위치, 근접스위치 등)가 미설치 된 것으로 확인됨.

제어장치의 조작스위치
