# 재해원인조사 의견서

# 재해조사 의견서

- 2023. 2. 7.(화) 16:20분경 강원도 홍천군 소재의 개인 사업자가 시공하는 「축사 재건축 및 시설보수 공사」 현장에서
- 재해자 A(남, 62세)가 기존 노후 축사의 지붕해체를 위해 지붕으로 올라가 강판과 채광창(선라이트) 해체 작업을 하려고 이동하던 중
- 밝은 채광창(선라이트)이 파손되면서 약 6.1m 아래 바닥으로 떨어져 사망한 재해임.

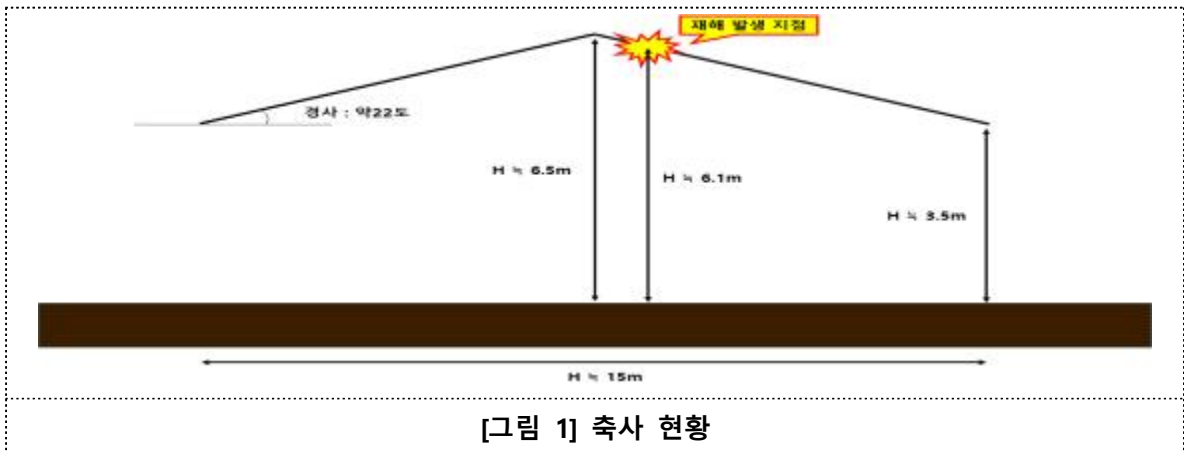
- 사고가 발생한 목장 축사 지붕은 트러스 강재 위에 칼라강판 및 채광창(선라이트)의 지붕재를 설치한 구조임.

- 규모: 15m(너비) × 39m(길이) × 6.5m(높이), 지붕경사: 약 22°
- 구조: (바닥) 콘크리트, (구조부) 강구조물, (지붕) 칼라강판<sup>1)</sup>, 선라이트<sup>2)</sup>

- 사고발생 장소는 후면부 축사동의 좌측 출입구에서 약 30m 떨어진 지점으로 사고 당시 지붕에 올라간 2명(현장소장, 재해자) 중
  - 현장소장은 재해자 인근에서 채광창 위에 추가 설치된 차광망의 고정 강관파이프를 핸드 그라인더로 절단하고 있었고 재해자는 채광창(선라이트) 고정볼트 해체작업을 진행중이었음.
