## 재해원인조사 의견서

한국 산업 안전 보건공단

# 재해조사 의견서

- 2023. 2. 9.(목) 17:09경 경남 김해시 소재 (주)거진아스콘에서
- (주)거진아스콘 소속 A(남,66세)가 로더(Loader)<sup>1)</sup>를 운전하여 호퍼(Hopper)<sup>2)</sup> 내 쌓여진 골재를 바닥 토출구로 밀어내고 골재 더미 위를 후진해 나오던 중
- 운전석 좌측면으로 넘어지면서 골재 바닥면과 로더 사이에 깔려 병원 이송 후 치료 중 2023. 6. 21.(수) 18:07경 사망한 재해임.

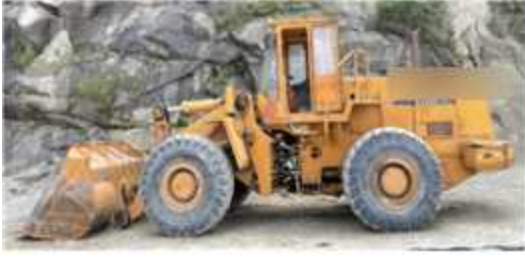
### 1) 기인물 : 로더(loader, 타이어식)

| 구 분 | 조사 및 확인 내용 |
|---|---|
| 2. 타이어식 로더 조종장치 및 조종면허 자격 확인 | (조종장치 결함 유무) <ul style="list-style-type: none"> <li>· 운전석 좌측문 잠금장치 파손</li> <li>· 버킷 조작기어 작동 양호</li> <li>· 기어, 브레이크, 엑셀 등 작동 양호</li> <li>· 좌석안전띠 미착용</li> </ul> (조종 면허 자격) <ul style="list-style-type: none"> <li>· 로더 조종 면허 자격 미소지자</li> </ul> |
