## 재해원인조사 의견서

# 재해조사 의견서

- 2023. 2. 16.(목) 09:25경 부산광역시 강서구 소재 (주)성원테크 공장 내에서,
- 재해자(화물자동차 운전자, 남, 66세)가 화물자동차 적재함에 캐리어\*를 상차한 후 로프를 사용하여 고정하던 중,
  - \* 캐리어 : 철선을 생산하는 사업장에서 철선을 감아 보관·운반하기 위한 제품
- 화물자동차 적재함에서 몸의 중심을 잃고 높이 약 1미터에서 바닥으로 추락하여 병원치료 중 02.18(토) 09:00경 사망한 재해임.

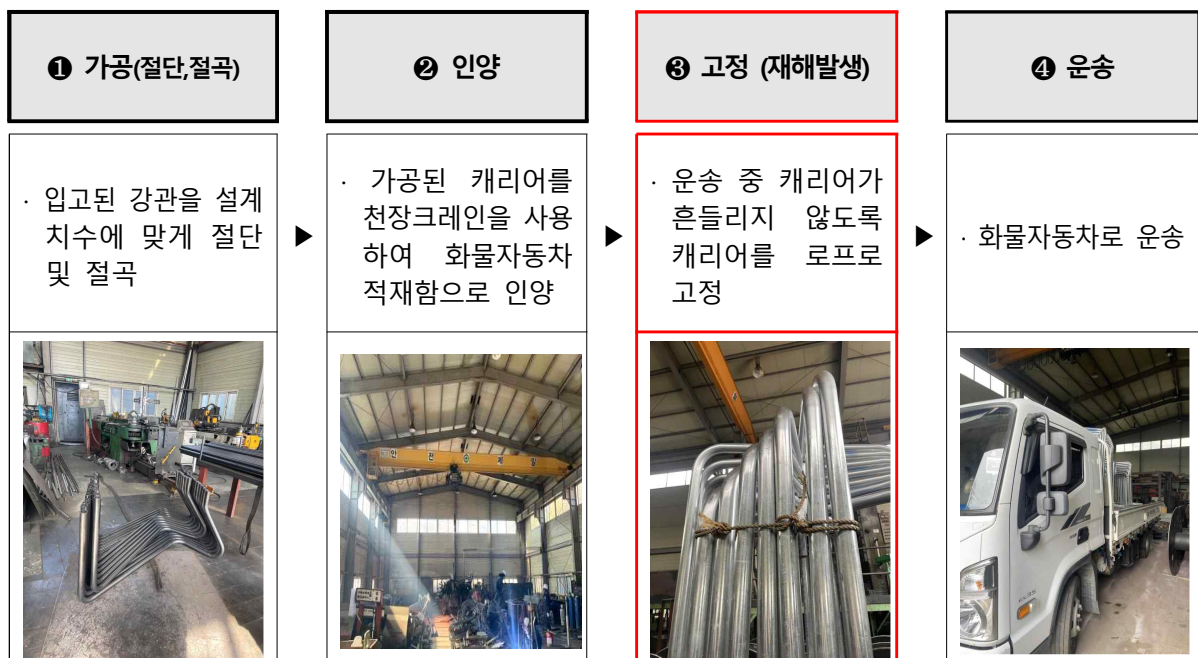
##### 나. 재해발생 공정

- 2023. 02. 16.(목) [08:30~09:10경] 재해자는 출근하여 캐리어 상차 작업을 준비함.
- [09:10~09:25경] 재해자는 천장크레인을 이용하여 동료 작업자와 함께 화물자동차 적재함에 캐리어 상차 작업을 실시함.
