## 재해원인조사 의견서

# 재해조사 의견서

- 2023. 2. 17.(금) 14:40경
  - 경상북도 경주시 소재 (주)호성에이비오 공장 내에서
  - 피재자가 야적장에 쌓인 폐 알루미늄 원자재를 지게차로 운반하여 반사로에 장입하던 중
  - 폭발로 인해 화상을 입고 병원 치료 중 사망함.
- ※ 사망일시 : 2023. 2. 23.(목) 17:30경

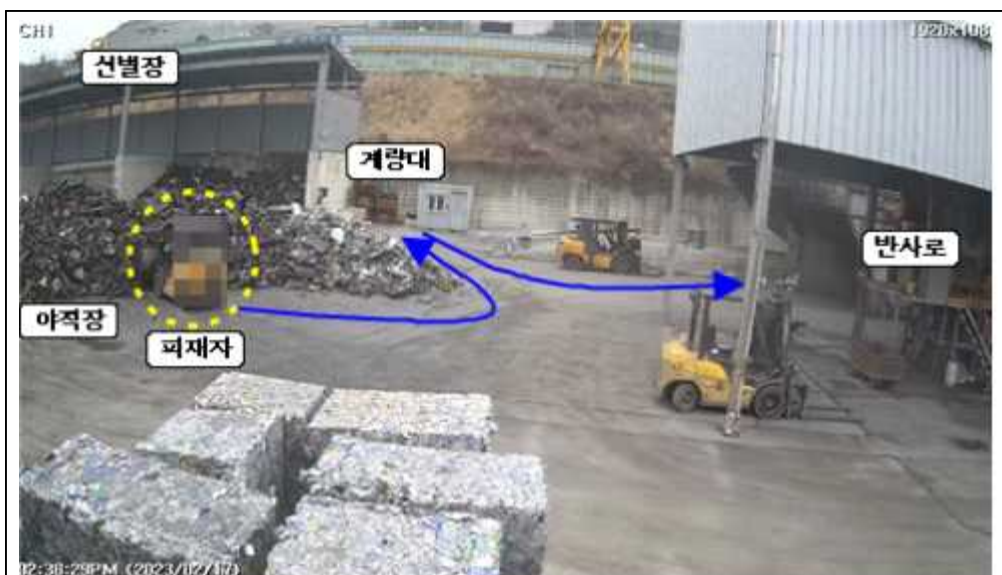
[그림 3] 사고 직전 피재자 작업 동선

- [2023. 2. 17. 07:30경] 피재자는 (주)호성에이비오 공장으로 출근함.
- [07:30 ~ 08:10경] 피재자는 반사로 1호 내 밑물\*을 형성하기 위해 반사로를 가열하고 알루미늄 괴를 장입함.
  - \* 폐 알루미늄 용해를 위해 사전에 알루미늄 괴를 용해시켜 만든 금속 용융액임.
- [08:10 ~ 09:00경] 피재자는 야적장의 폐 알루미늄 적재 더미에서 비 알루미늄 자재(철, 마그네슘 등)를 분리함.
- [09:00 ~ 14:37경] 피재자는 버킷이 연결된 지게차로 폐 알루미늄을 계량 한 후 반사로에 장입하고 밀대가 부착된 지게차로 갈아타 폐 알루미늄을 반사로에서 밀어 넣고 교반함.
  - ※ 당일 사고 발생 전까지 선별장의 원자재를 1회, 야적장의 원자재를 12회 장입함.
- 야적장의 원자재를 운반할 때 비 알루미늄 자재가 보이면 분리해내고 장입 함.
- [14:38경] 피재자는 야적장의 폐 알루미늄을 지게차의 버킷에 가득 채우고 무게를 계량한 후 반사로 앞으로 이동함.
  - 반사로 앞에서 버킷을 들어 올리고 폐 알루미늄을 장입하는 중 반사로에서 폭발이 일어남.
  - 폭발로 인해 용탕이 튀어 오르고 부상을 입은 피재자는 병원으로 후송된 후 치료 중 사망함.

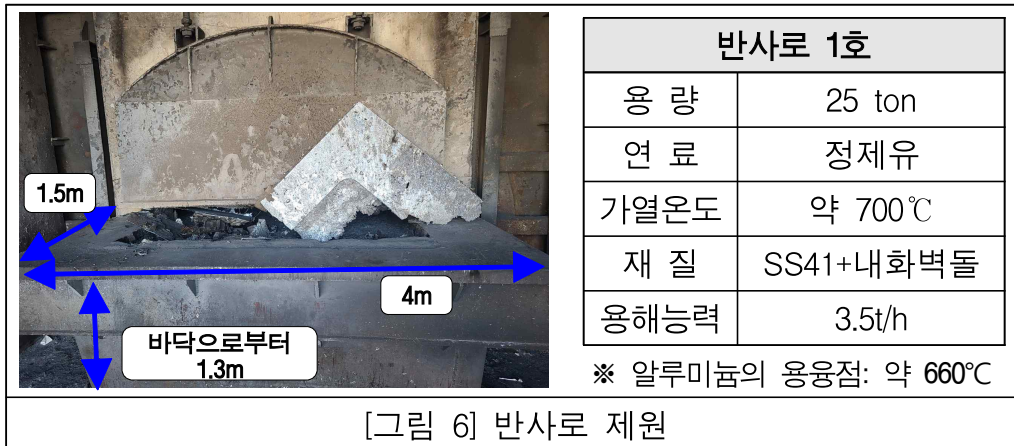
- (개요) 열 반사를 이용하여 가열하는 노(爐)로서 고온으로 가열하여 알루미늄을 용해함.

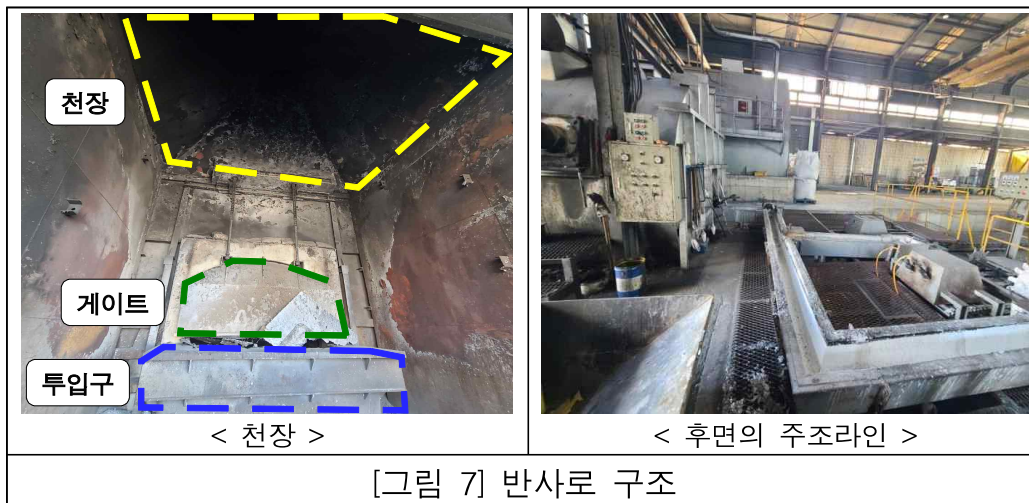
- (구조) 반사로의 원자재 투입구에는 천장이 있으며, 용탕의 주조 및 냉각라인은 반사로 외부(후단)에 있으므로, 구조적으로 반사로 내부로 물이 새어 들 수는 없는 형태임.

※ 원자재를 장입하고 1~2초 후 폭발이 발생한 것으로 미루어 보아 원자재에 의한 폭발로 추정됨.

- (용탕) 반사로 내 고체화된 용탕은 투입구에서 하부로 약 20cm (바닥으로부터 1.1m)까지 채워져 있는 상태임.
- 사고 당시 용탕은 반사로의 수조를 채우고 있으므로 장입한 원자재가 용탕 내부로 충분히 들어갈 수 있는 깊이임.
