## 재해원인조사 의견서

한국 산업 안전 보건공단

# 재해조사 의견서

- 2023. 2. 20.(월) 20:35경 경남 양산시 소재 (주)부일테크노 사업장 내 야적장에서,
- 재해자(지게차 운전자,남,66세)가 지게차를 운전하여 PVC\* 배관을 하역한 후 경사로를 횡단하던 중, 경사로 연석에 우측 바퀴가 부딪혀 넘어지는 지게차에 깔려 사망한 재해임.

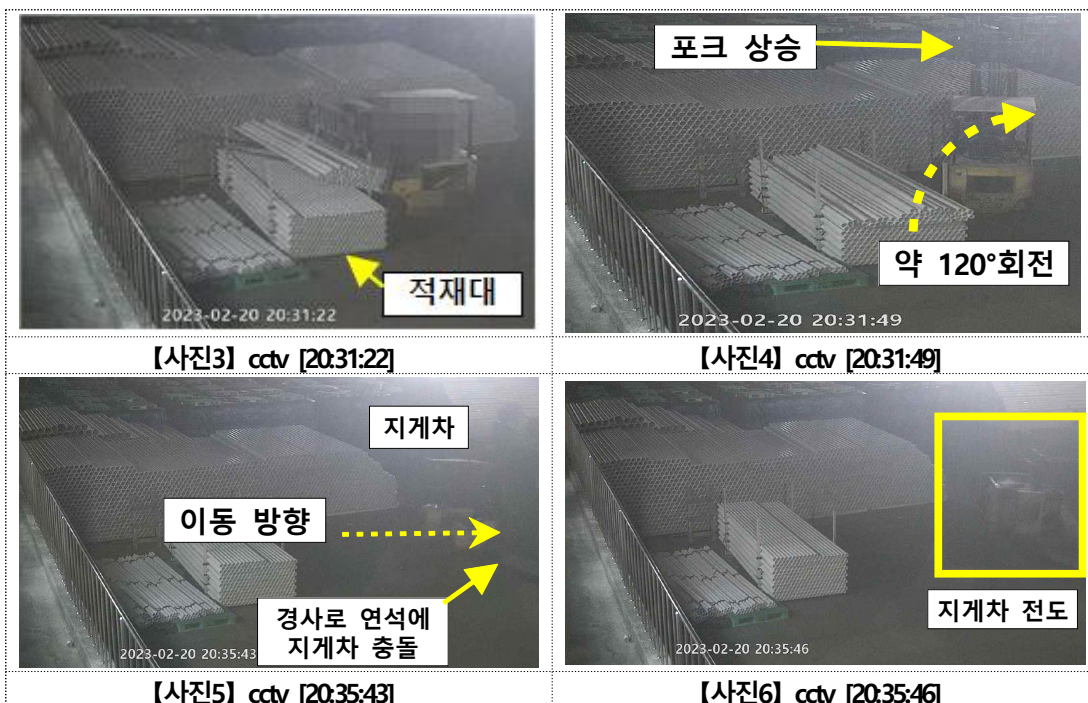
- 2023. 02. 20.(월) [17:00경] PVC 배관 생산 및 운반 등 야간 작업을 위해 재해자와 동료 작업자가 출근함.
- [20:30경] 재해자가 지게차를 운전하여 제조동에 적재되어 있는 PVC 배관을 야적장으로 운반함.
- [20:31:22경] 야적장 내 경사로 하부에 놓여있는 적재대에 PVC 배관을 내려놓음.
- [20:31:49경] 지게차 포크를 상승시킨 후, 오른쪽으로 약 120° 회전시킨 상태로 정차함.
- [20:32경] 재해자는 지게차에서 내려 적재대에 내려놓은 PVC 배관을 손으로 정렬함.
- [20:35경] 재해자가 지게차에 탑승하여 경사로를 횡단하던 중, 우측 앞바퀴가 경사로 연석에 부딪히며 좌측으로 전도되어 재해자가 운전석에서 이탈되었고 넘어지는 지게차와 지면에 깔림.
- [21:03경] 동료 작업자가 재해자를 발견한 후 119에 신고함.
- [21:13경] 119구조대가 재해자를 구조하였으나 사망함.

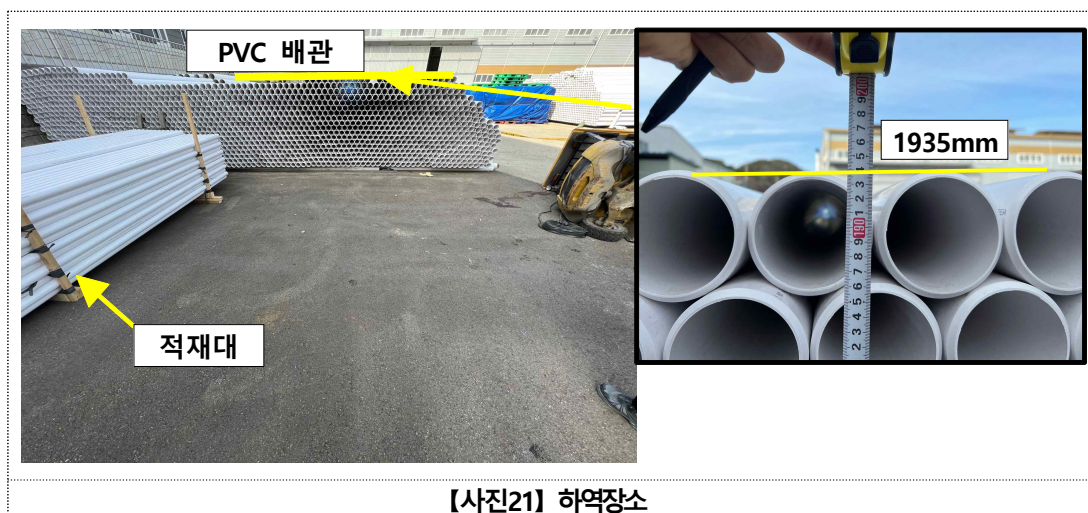
- PVC 배관을 적재대에 하역 한 후, 지게차의 운행방향을 바꾸기 위해 포크를 높이 2m 이상 상승시키고 약 120° 회전시켜 정차한 후, 지게차에서 내림.
- PVC 배관을 손으로 정렬하고 다시 지게차에 탑승하여 포크를 상승시킨 상태에서 전진함.

- 지게차의 포크를 상승시킨 상태로 운행 시 무게중심이 지게차 중앙에서 뒤로 이동하여 좌우 안정도가 불안정해짐.

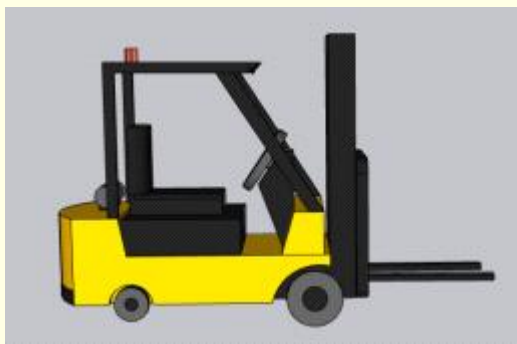
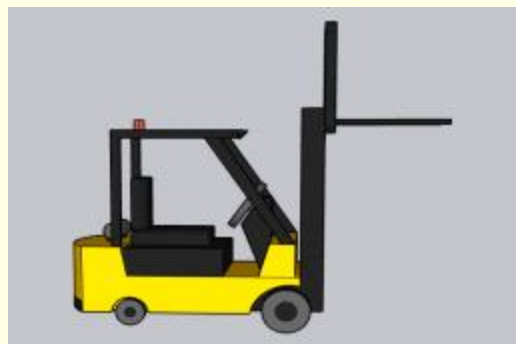
【사진22】 포크를 하부에 내린 상태의 지게차 무게중심
