## 재해원인조사 의견서

# 재해조사 의견서

| 사업장명<br>(원칭) | GS칼텍스(주) 여수공장 | 전화번호<br>(Fax) | |

2023. 03. 02.(목) 12시 45분경 전남 여수시 소재 GS칼텍스(주) 여수공장 HOU<sup>1)</sup>부문 RFCC<sup>2)</sup>탑 공정 가동중지 과정 중 GS칼텍스(주) 여수공장 소속 근로자가 폐수집수정(S-305) 이상현상<sup>3)</sup> 확인을 위해 접근 중 쓰러졌고 이를 구조하던 동료 근로자도 구조중 쓰러진 재해임(황화수소 중독 2명)

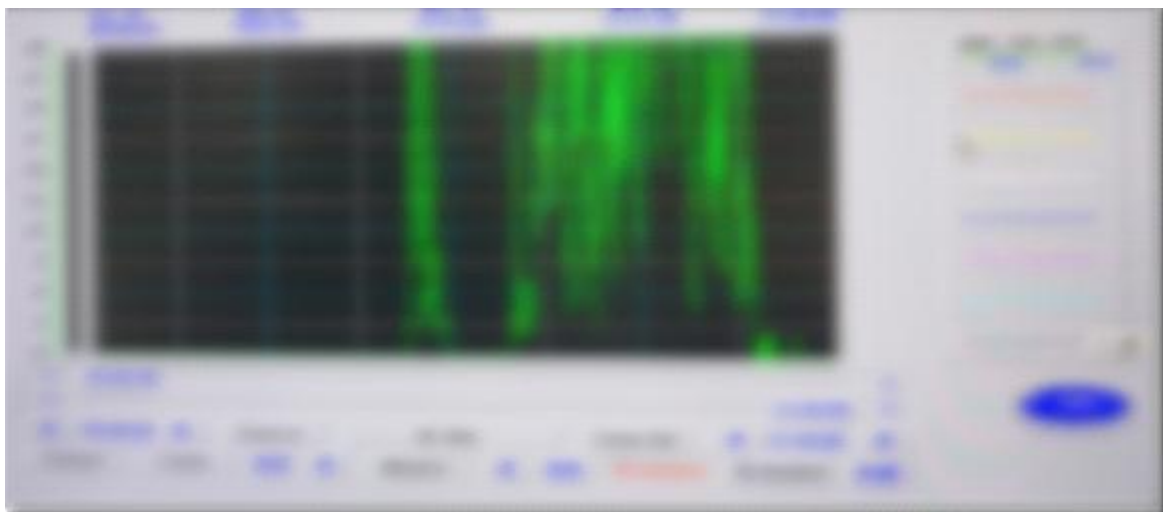
[그림 11] ARF-252 (황화수소) 감지내역

- RFCC팀 공정운전 현황자료 검토결과 C/D드럼 압력상승 시점과 가스 감지기 누출경보 발생 시각이 거의 일치함
- 09시경 공정원료 투입 중단 후 공정내 잔류 오일을 C/D드럼으로 회수하면서 09:40경부터 C/D드럼 액위(LI244) 상승 시작함
- 09:40경부터 C/D드럼 내부 압력(PI168) 상승하기 시작하여 10시경  $0.57\text{kg}/\text{cm}^2$ 까지 상승후 하강함(ARF-250 경보발생 시각과 일치)
- 10:37경부터 C/D드럼 내부 압력이 다시 상승하기 시작하여, 10:50경에는 약  $1.7\text{kg}/\text{cm}^2$ 까지 상승하였으나, 가스누출감지경보기는 경보 미발생(동 시간대 펌프(G-321) 가동으로 역류가 불가능하였을 것으로 추정)
- 11:00경부터 C/D드럼 액위(LI244)와 압력(PI168)이 동반상승 후 11:03경 C/D드럼 내부 압력이  $1.32\text{kg}/\text{cm}^2$ 까지 상승함(10:58경부터 가스누출감지 경보기 경보 발생)
