## 재해원인조사 의견서

한국 산업 안전 보건공단

# 재해조사 의견서

- 2023. 3. 10.(금) 11:54경
  - 경상북도 포항시 북구 송라면 소재 (주)화진철강 철근 압연공정에서
  - 철근 압연기의 압연롤 간격을 측정하기 위해 회전 중인 압연롤 사이에 시편을 넣던 중
  - 압연기의 동력전달축 사이에 왼팔이 끼어 병원 이송 후 치료 중 사망함.
- ※ 사망일시 : 2023. 3. 10.(금) 12:41경

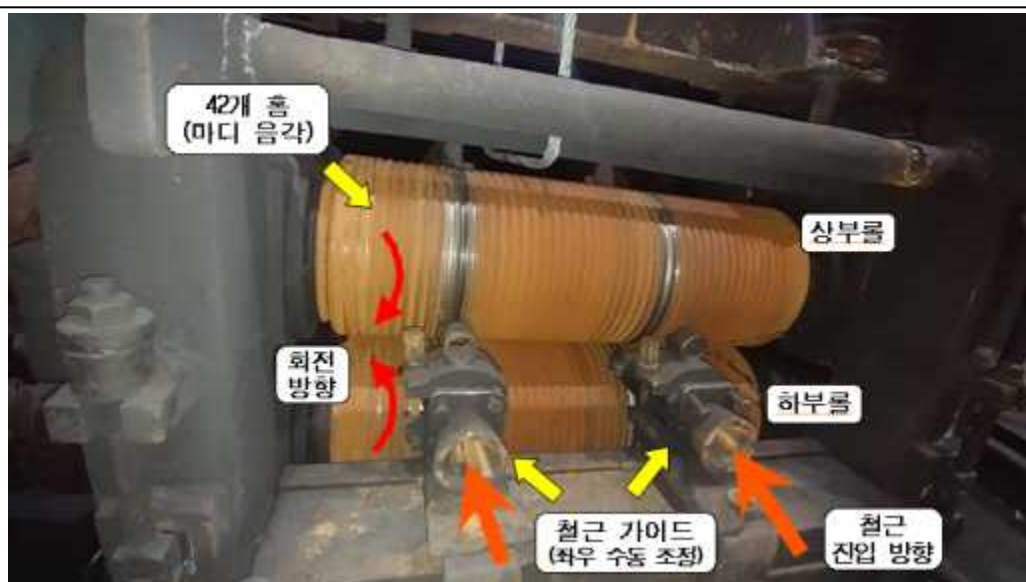
○ (작업내용) 압연롤은 철근 단면과 표면을 성형하기 위해 홈\*이 있는 상부롤과 하부롤로 이루어져 있으며, 홈이 변형되거나 마모되어 8시간마다 표면 상태를 점검하고 홈 변경 및 롤 간격을 조정함.

\* 압연롤의 횡방향으로 42개의 홈이 있으며, 철근 2가닥을 동시 성형하기 위해 2개씩 사용함.

[그림 4] 압연기 13호의 압연롤

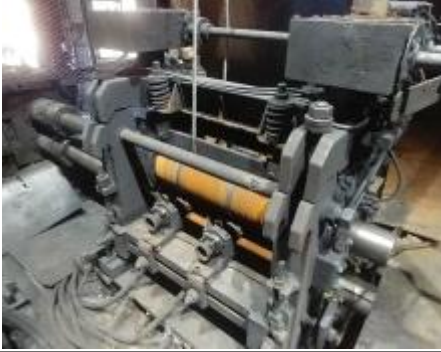
[그림 9] 압연기 13호 제원

- (용도) 빌렛을 D10 철근(길이 48m)으로 연속 성형하는 압연기 13대 중 마지막에 위치한 압연기 13호로써 철근에 마디와 리브를 성형함.

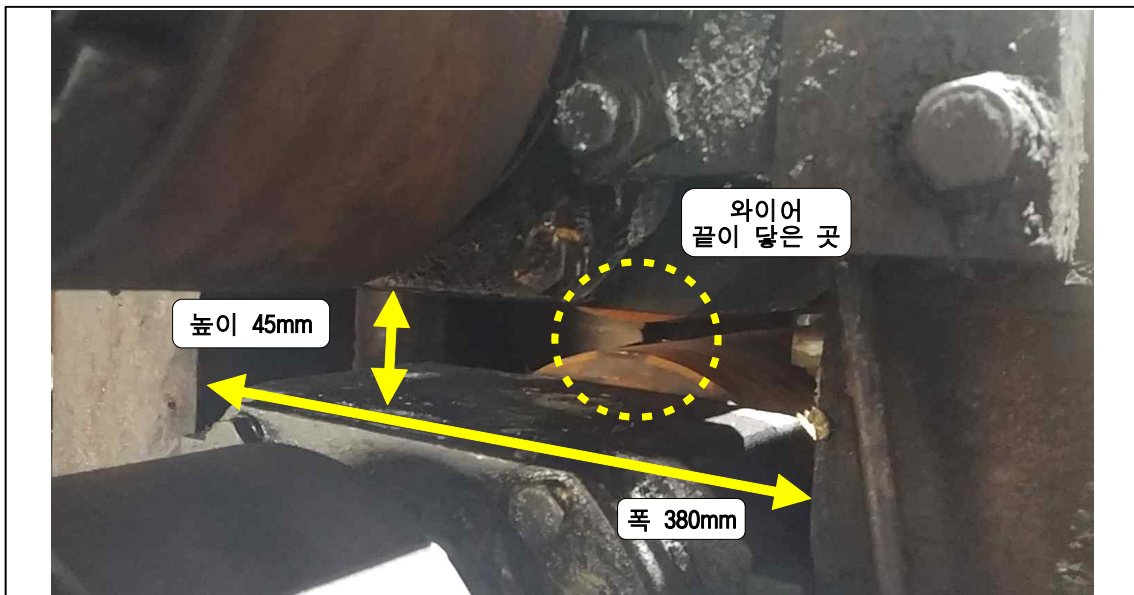
- (사용 이유) 하부롤로부터 상부롤의 상하 간격을 측정하기 위해 와이어 (직경 5.5mm)를 압연롤이 회전할 때 삽입하여 변형된 두께를 측정함.
  - ※ D10 철근의 리브의 폭은 3.75mm이어야 하므로 롤 양끝의 상하 간격을 약 4.0mm를 기준으로 작업자의 경험치로 가감하여 조정함.
- (삽입 방법) 압연기 측면에서 베어링 케이스 사이로 와이어를 삽입함.
  - ※ 사고 당시 철근 진입 방향에서 와이어를 삽입함(롤 간의 물림점 형성).

[그림 11] 베어링 케이스 사이로 보이는 압연롤(바닥면에서 500mm 높이)

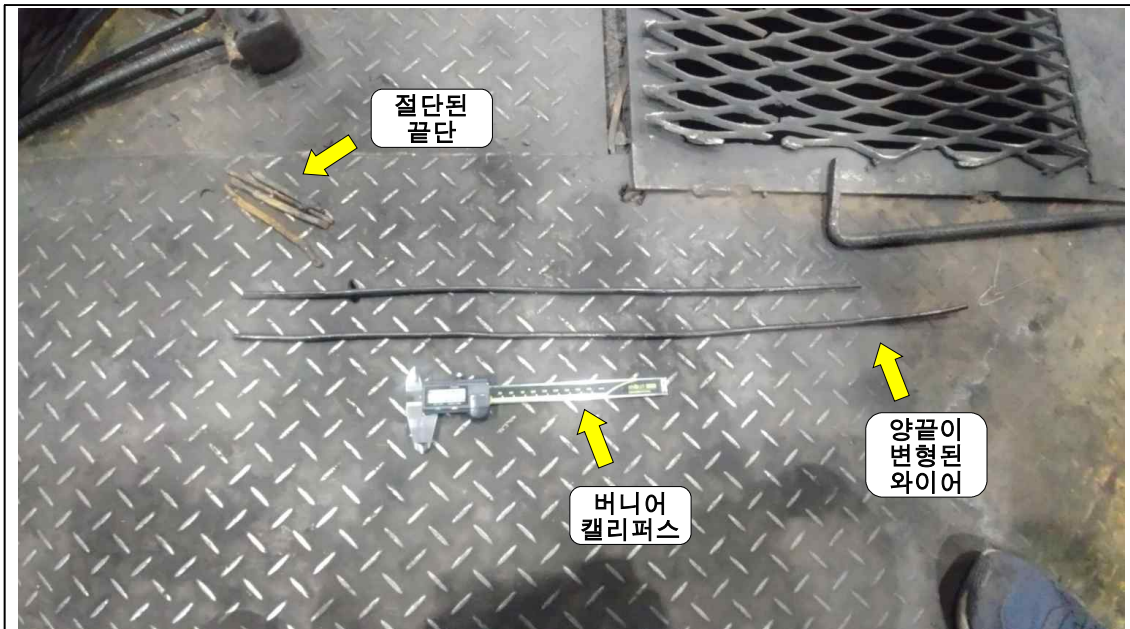
○ (와이어 길이) 사상압연기 주변에 다수의 와이어가 있으며, 길이는 약 60~70mm임. 변형된 끝 부분을 절단기로 잘라내어 반복 사용함.

※ 사고 당시 피해자가 사용한 와이어를 특정할 수 없었음.

[그림 13] 시편용 와이어

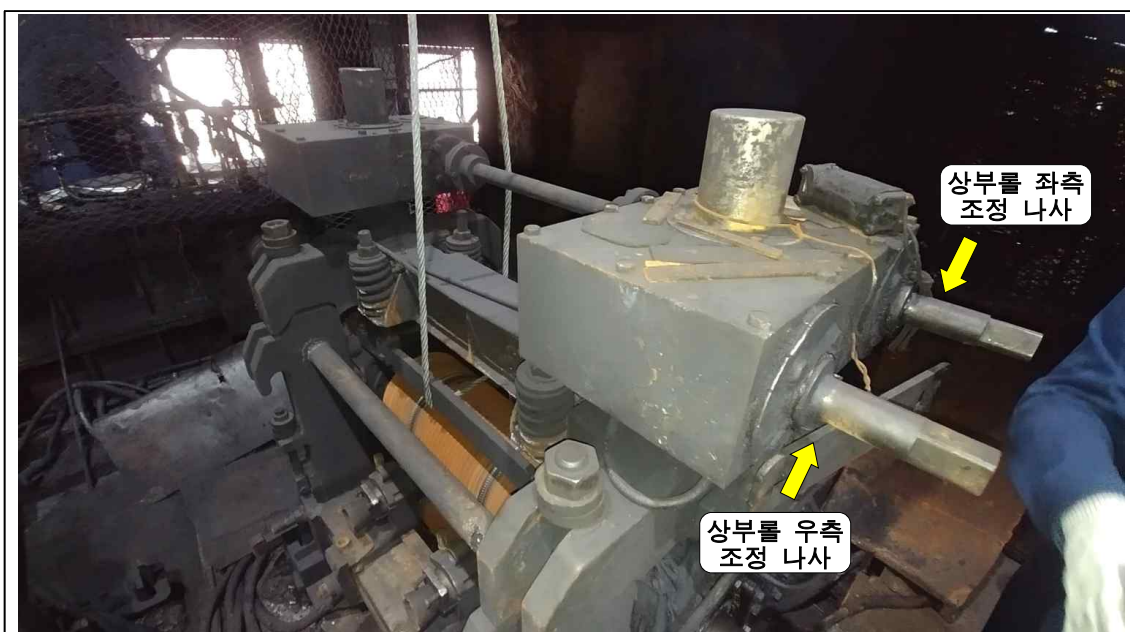
○ (롤 간격 조정) 시편의 두께가 적합하지 않은 경우 압연기 우측 상단의 조정 나사로 압연롤의 양 측면을 각각 조정하여 높낮이 간격을 수정함.

[그림 14] 압연롤 상하 조정방법
