# 재해원인조사 의견서

한국 산업 안전 보건공단

# 재해조사 의견서

- 2023. 3. 20.(월) 08:17경, 경기 시흥시 소재 (주)성원중기계 사업장 내에서
- 재해자가 오거 커버(천공용 건설기계 부품)를 용접하기 위해 천장크레인 및 벨트슬링을 이용하여 오거 커버를 세운상태에서 위치를 조정하던 중
- 크레인 훅에 걸린 슬링 벨트가 이탈하면서 전도되는 오거 커버(중량 약 518kg)에 재해자가 깔려 사망한 재해임

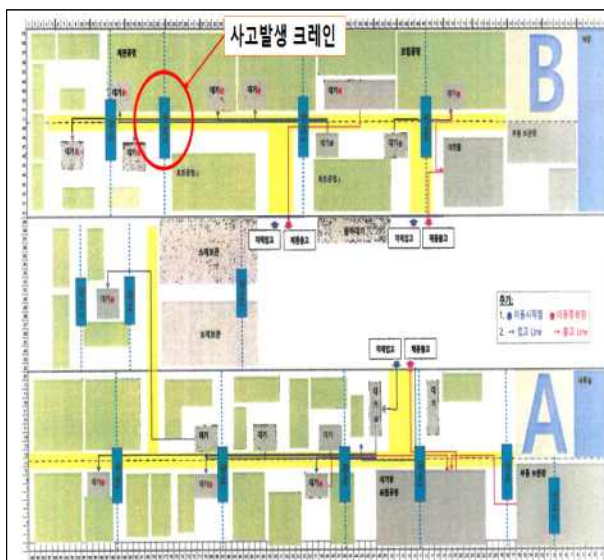
【그림 2】 크레인 배치도면(크레인 14대 보유)

○ (사고발생장소) B동 제관 공정 작업장

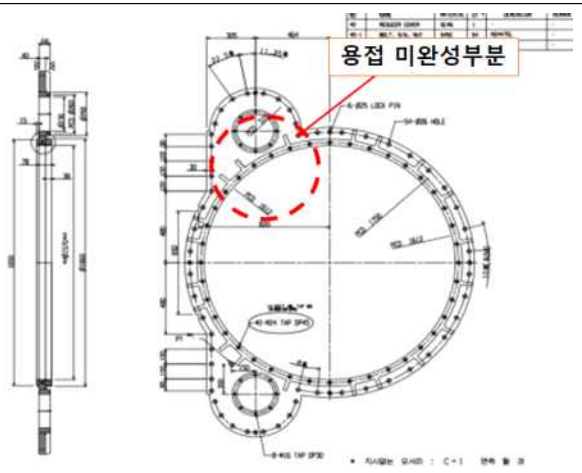
【그림 3】 오거 커버 제작도면

- (사고당일 작업관련) 작업일보와 CCTV영상 확인결과 재해자는 사고발생 이전 근무일[2023.03.18.(토) 08:00~16:30]까지 오거 커버 용접작업을 진행하였고, 오거 커버 원형부분 내부의 용접작업이 완료되지 않았던 것으로 보아 사고 당일에 용접작업을 연속해서 진행하려고 했던 것으로 추정됨

- 오거 커버의 용접작업량을 최소화 할 수 있도록 도면 수정 및 금속제작

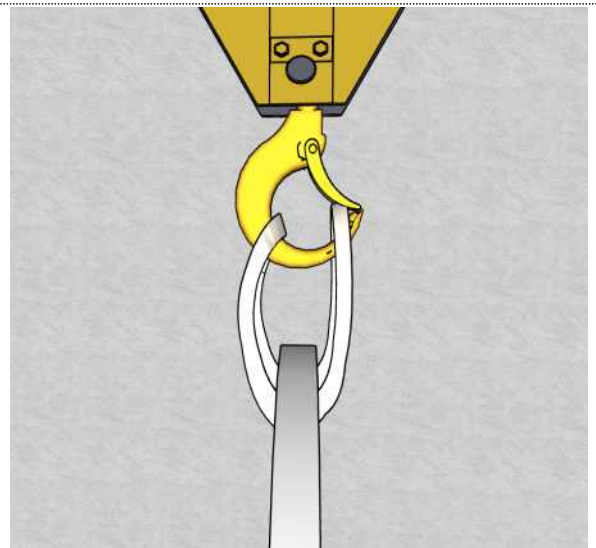
【그림 4】 바구니모양 매달기 (예시)

- (오거 커버 줄걸이) 슬링벨트를 오거 커버 원형 둘레에 감싸 바구니 모양 매달기로 한줄 걸이 하였음

- 한줄 걸이 방법을 사용하여 중량물이 회전하거나 이동할 수 있는 상태에서 중량물을 인양하였음

- 중량물의 형태를 고려하여 중량물이 회전하거나 좌우로 움직이지 않고 무게 중심이 안정된 상태에서 인양할 수 있도록 하고, 중량물 취급 중 발생 가능한 위험성을 고려한 줄 걸이 방법 선정
- 한줄 걸이 사용은 원칙적으로 금지하고 세줄 걸이나 십자걸이 방법을 사용하여 중량물을 인양할 것을 권장

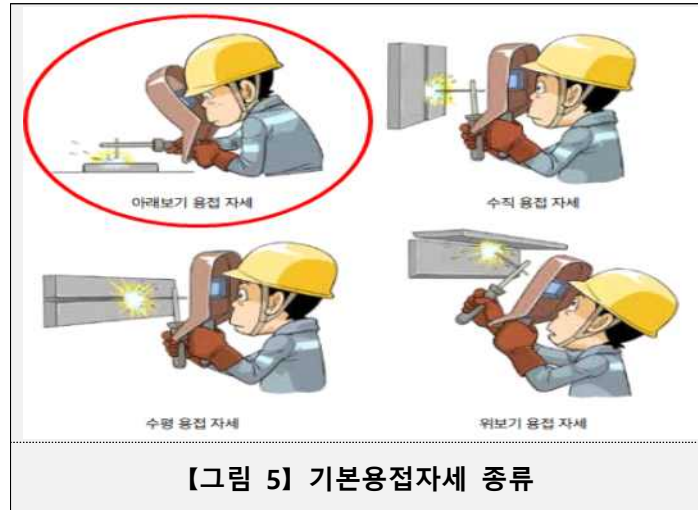
- (용접작업 자세) 용접작업을 용이하게 완료하기 위해 오거커버를 바닥에 수직으로 세운상태에서 용접봉을 아래쪽을 향해서 용접(아래보기 자세)작업하고자 하였을 것으로 추정됨
- 생산담당 전무 및 팀장의 면담결과에 따르면 사업장에서 작업자가 어떤 용접 자세로 작업을 해야 하는지에 대한 별도의 지침은 없고, 작업자가 대상물의 형태별로 작업에 유리한 용접 자세를 취한다고 함

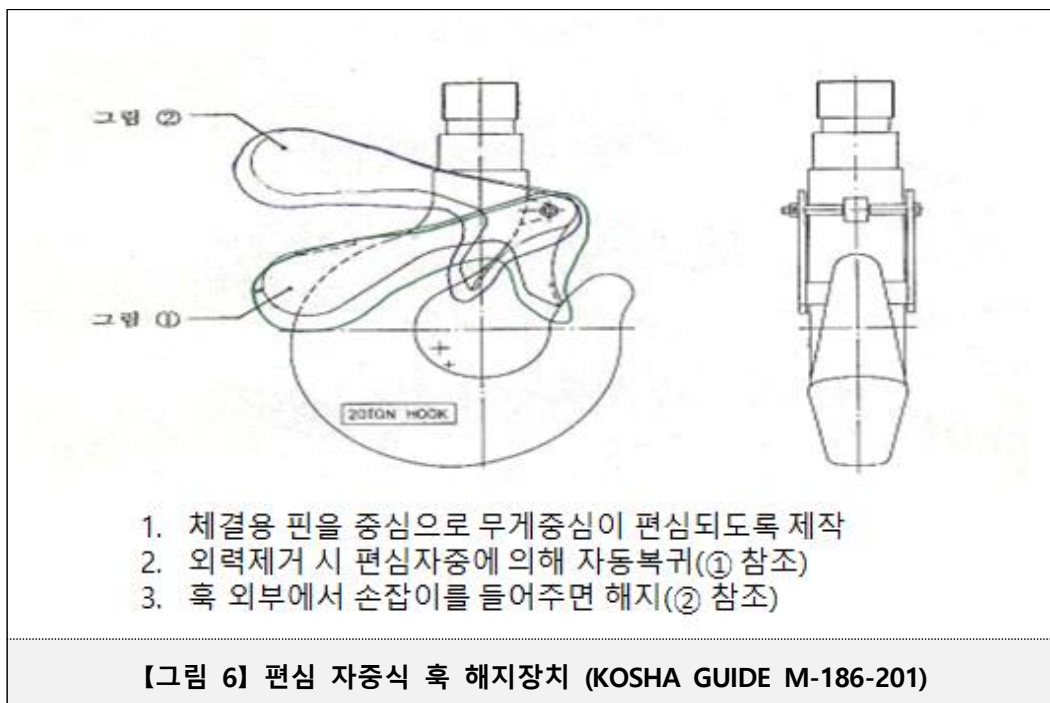
- 혹 해지장치의 체결용 핀이 제대로 고정되지 않고, 혹 선단 중심부위에서 벗어나 움직일 수 있게 설치되어 있어 중량물이 이탈할 가능성이 있는 상태에서 작업하였음

- 혹 해지장치의 변형, 손상 등에 대한 점검 및 점검결과에 따른 수리·교체로 해지장치가 정상기능을 유지할 수 있도록 함
- 혹 해지장치는 체결용 핀을 중심으로 무게중심이 편심이 되도록 하여 혹 외부에서 손잡이를 들어주면 해지되고, 외력 제거 시 편심자중에 의해 자동 복귀되는 구조인 편심 자중식 해지장치 사용을 권장
