# 재해원인조사 의견서

한국 산업 안전 보건공단

# 재해조사 의견서

| | 현장명 | 사업장 ㉠ 본사사옥<br>신축공사 | | 현장 | 전북 전주시 | | |

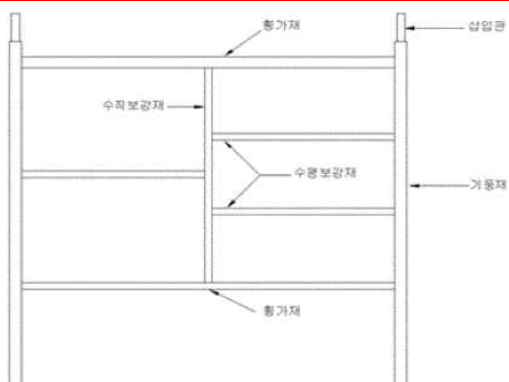
[방호장치 안전인증고시 별표18]

(추정3 이동식비계의 수평 보강재) 이동식비계에 작업발판을 설치 한 후 남은 폭 여유공간(약 310mm)으로 이동식비계의 수평 보강재(간격 400mm)를 디딤대\*로 사용하여 승강함.(가능성 높음)

\* 방호장치 안전인증 고시(고용노동부고시 제2021-22호) 별표 18 이동식비계용 부재의 성능기준 및 시험방법
