## 재해원인조사 의견서

# 재해조사 의견서

| | 현장명 | 도시생활형주택 신축공사 | 소 | 현장 | 서울 관악구 | | |

| ○ 2023.03.23.(수) 09:20경 서울 관악구 소재 「도시생활형주택 신축공사」 현장에서, |

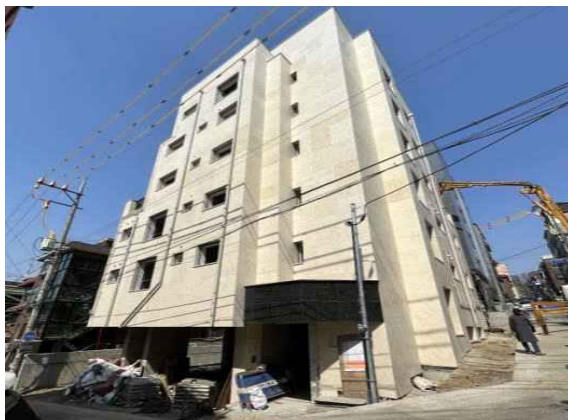
【사진 1】현재 현장 전경(정면)
