## 재해원인조사 의견서

# 재해조사 의견서

| | 현장명 | 포장복구공사 | | | 현 장 | 인천 연수구 | | |

- 2023.4.7.(금) 08:00경
- 인천시 연수구 은성건설(주) / 포장복구공사 현장에서
- 신호수(장비·차량 유도자) 역할을 하던 재해자가 아스팔트콘크리트(아스콘) 절삭 후 폐아스콘을 상차하기 위해 파쇄기 쪽으로 후진하는 덤프트럭(25.5ton)에 깔려 사망한 재해임

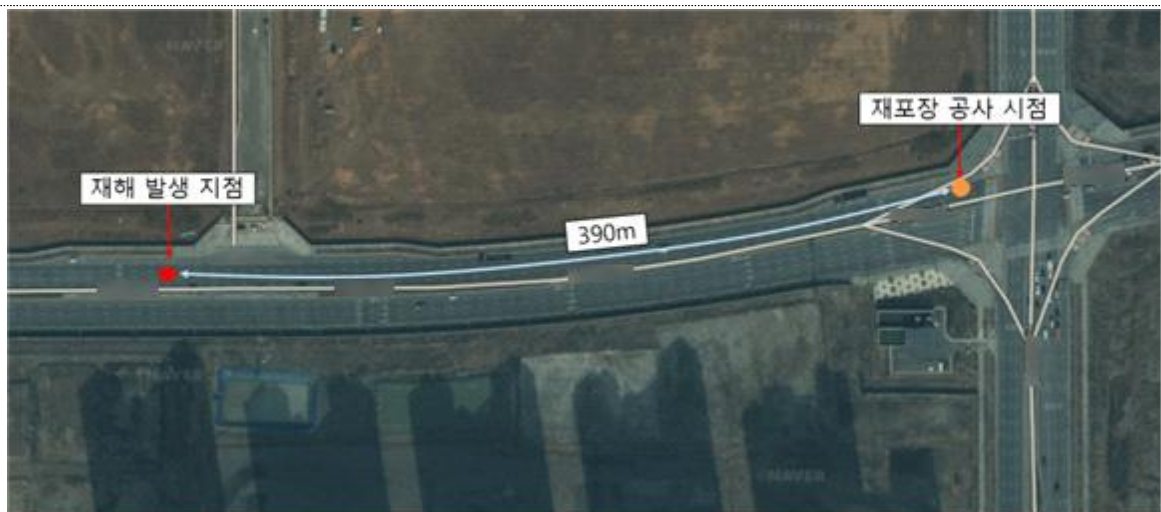
[사진 1] 진행된 공사 구간 표시

○ (재해장소) 도로 재포장 공사 시작점으로부터 인천항 방향 약 390m 떨어진 곳의 3차선에서 재해가 발생함

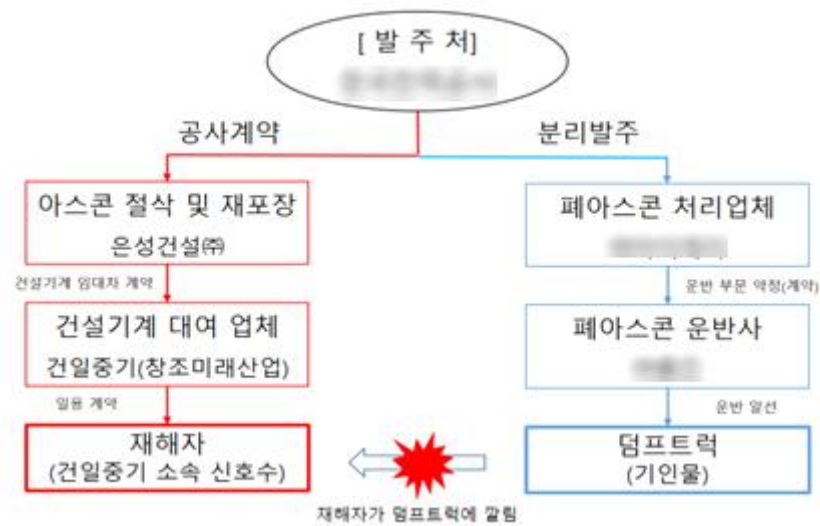
[그림 1] 계약 관계도

- 사업장 ㉗에서는 도로면 재포장 공사를 은성건설㈜에 도급하였고(약 16.7억), 은성건설㈜는 공사에 필요한 건설기계를 건일중기와 임대차 계약을 체결함
- 한편 사업장 ㉗에서는 위 계약과는 별도로 폐아스콘 처리를 위한 용역 계약을 사업장 ㉗와 체결하였으며(약 7.9백만원), 사업장 ㉗는 사업장 ㉗와 폐기물 운반 부문에 대한 약정(계약)을 체결함

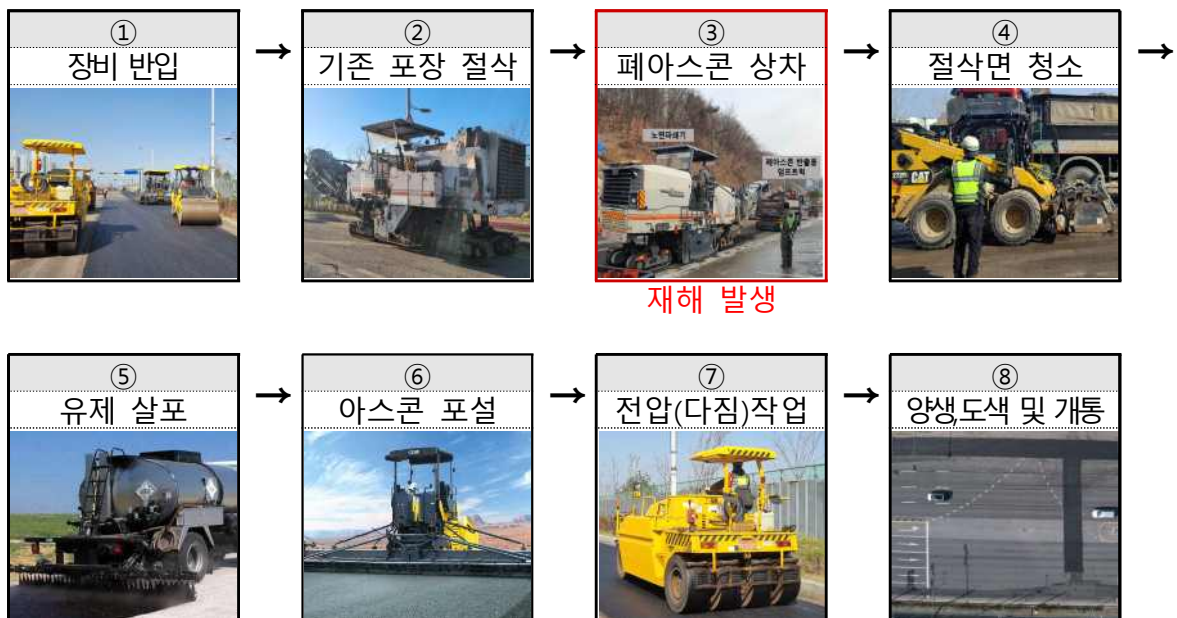
<표 1> 아스콘 재포장 공정

- (재해발생 공정) 아스콘 포장 작업 순서는 아래와 같으며, 재해자는 폐아스콘 상차를 위해 노면파쇄기(2호기) 측으로 후진하는 덤프트럭에 깔림

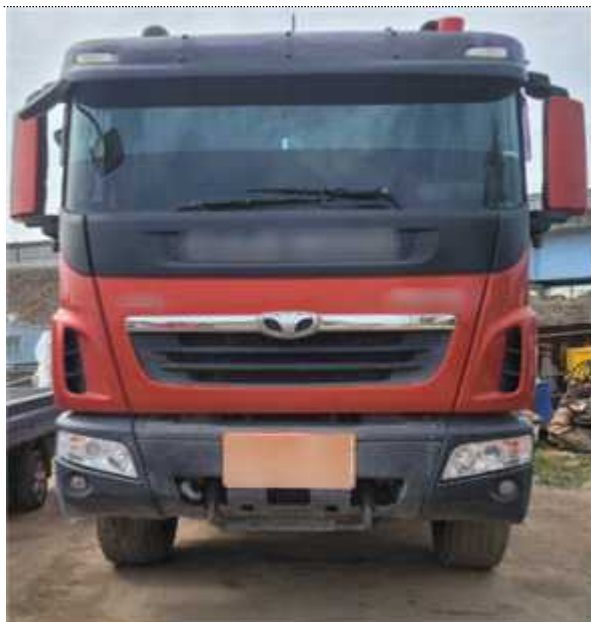
<표 3> 덤프트럭 제원표

○ (덤프트럭 제원) 덤프트럭의 제원은 <표 3>과 같으며, 상차 순서는 8번이었음

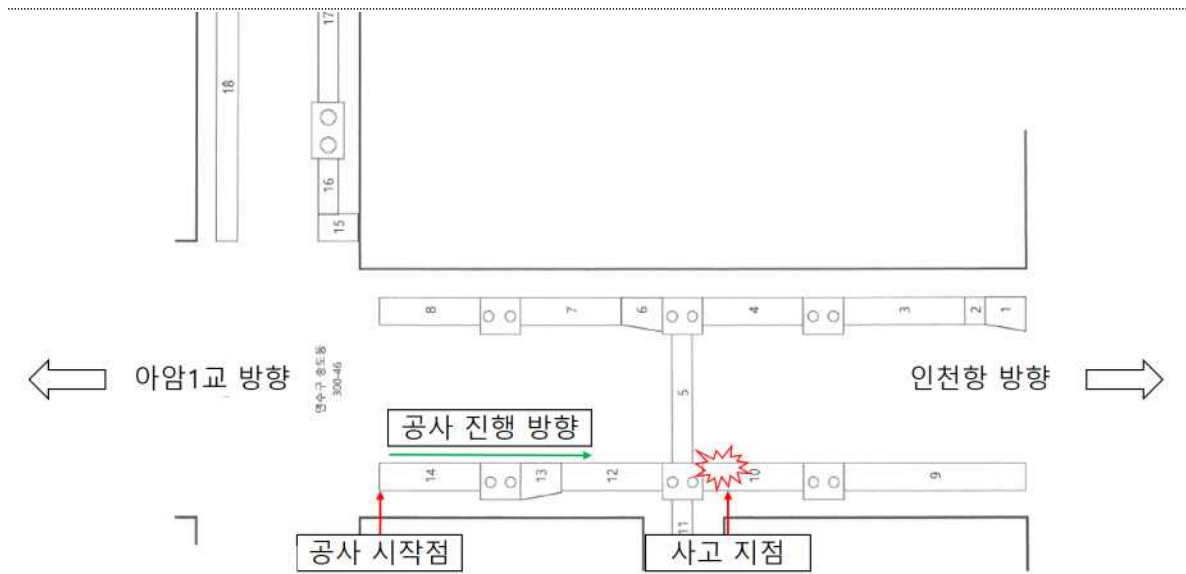
[도면 1] 포장복구 평면도

- 현장 도로는 왕복 8차로(편도 4차로)이며, 지중화 작업은 양방향 각각 4차로(일부 가감속차로 포함, [사진 12] 참조)에서 진행되었음
- 이에 따라 3~4차로를 통제하여 [도면 1]의 14번 지점을 시작으로 14 → 13 → 12 → 5(횡단작업) → 10(사고지점) → 9 → 1 → ... 순으로 도로 재포장 공사 진행(예정) 중이었음

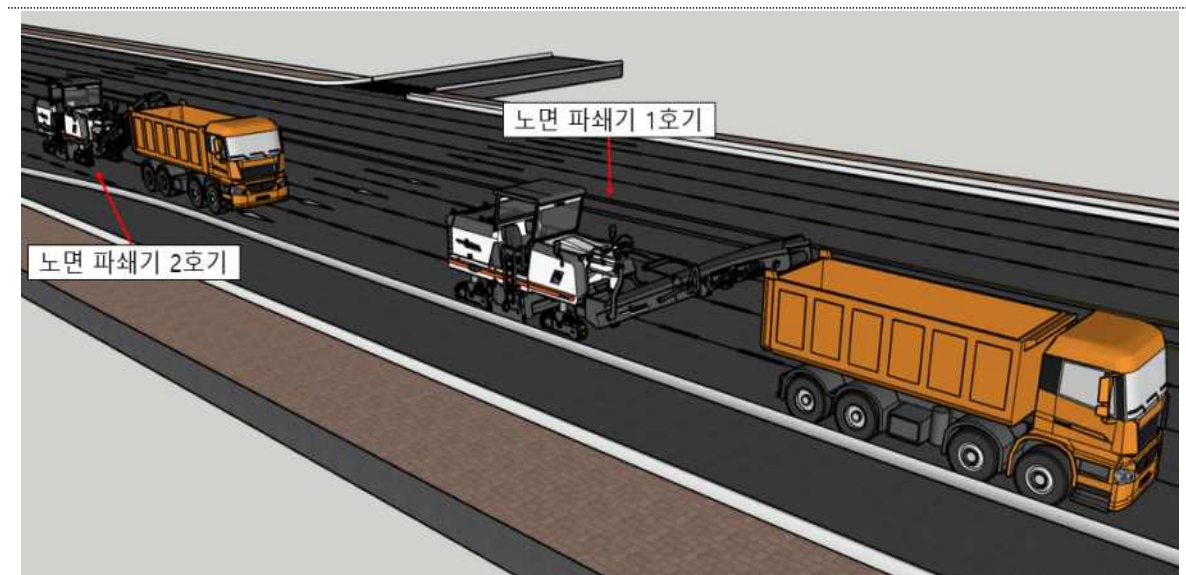
[그림 2] 노면파쇄기와 덤프트럭의 작업방식 표현

- 차로 1개의 폭은 3.5m이고, 노면파쇄기가 차로를 절삭하는 폭은 2m이기 때문에 노면파쇄기 1호기가 출발하면 일정 간격을 두고 2호기가 남은 차로 폭을 절삭하며 출발함

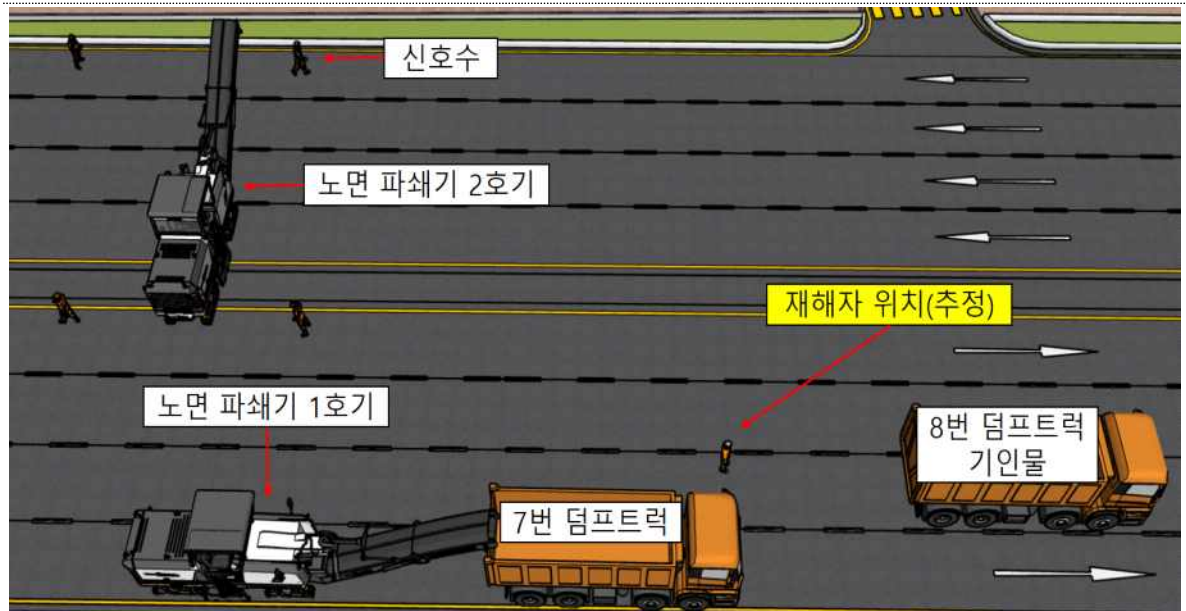
[그림 3] 횡단작업 중인 노면파쇄기 2호기 표현

- 작업 시작점으로부터 약 355m 구간에 왔을 때, 노면파쇄기 2호기는 절삭 중인 차로의 직각방향으로 지중화된 구간([도면 1]의 5구간 및 [사진 12] 참조)을 횡단하며 절삭을 시작함
- 이 때 노면파쇄기 1호기에는 7번 덤프트럭이 페아스콘을 상차하였으며, 신호수 5명 중 재해자를 제외한 4명은 횡단구간에 배치되어 신호 중이었음
