# 재해원인조사 의견서

# 재해조사 의견서

| | 현장명 | 스크린 골프장 신축공사 | | 현장 | 경기도 파주시 | | |

- 2023. 4. 13.(목) 13:10경
- 경기도 파주시 소재 「덕성종합건설(주) / 스크린 골프장 신축공사」 현장에서
- 지상 1~3층 계단실 계단 석재를 취부하던 피재자가 원인 미상으로 2층 계단참에 쓰러짐 있음을 동료작업자가 확인하고 병원으로 이송 후 치료 중 사망함

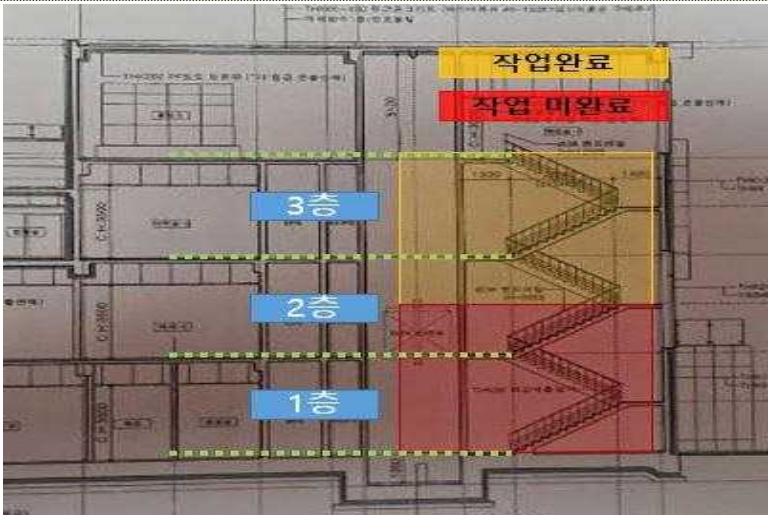
- (07:30 ~ 07:30) 피해자를 포함한 석공사 작업자 14인이 현장에 출역함
  - 10인은 외부 석재 작업에 투입되었고, 피해자를 포함한 2인은 계단실 계단 작업에 투입됨
- (07:30 ~ 12:00) 지상 3층 부터 계단 석재 작업을 수행하였고, 피해자와 동료작업자 D는 3층 계단과 2층 상부 계단을 완료함
