# 재해원인조사 의견서

한국 산업 안전 보건공단

# 재해조사 의견서

- 2023. 9. 19.(화) 00:43경
- 경북 성주군 소재의 사업장 ㉠ 집하장에서 대일주택관리 소속의 재해자가
- 압착진개차량\*(5.6톤)으로 수집·운반한 폐기물을 배출하고 적재함 내부를 확인 중  
\* 쓰레기를 압착시킬 수 있는 특수 장비를 갖춘 특장차
- 적재함 후면부의 압착장치(파카)가 불시 하강하며 파카와 적재함 사이에 상체가 끼여
- 119 구급대에 의해 병원에서 치료 중 9월 20일 사망한 재해임.  
※ 사망일시 : 2023.09.20.(수) 05:17경

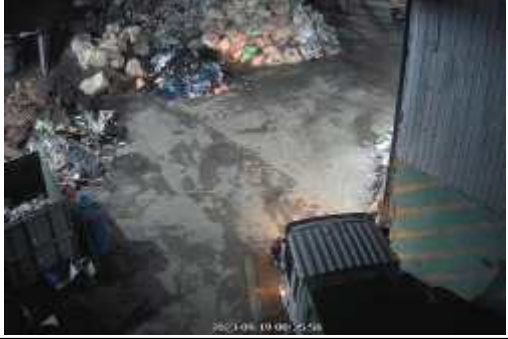
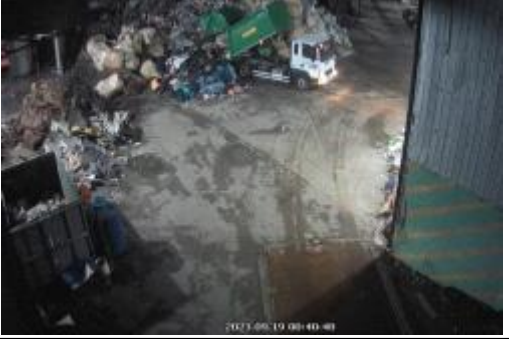
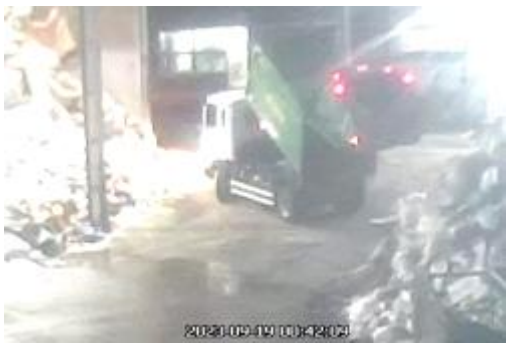
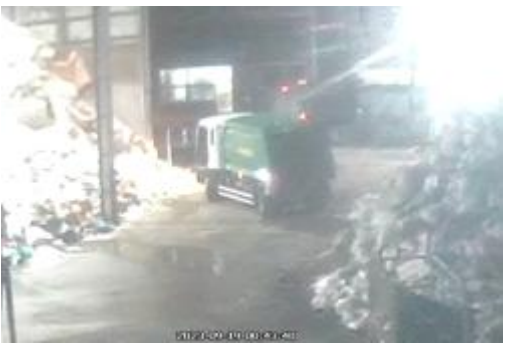
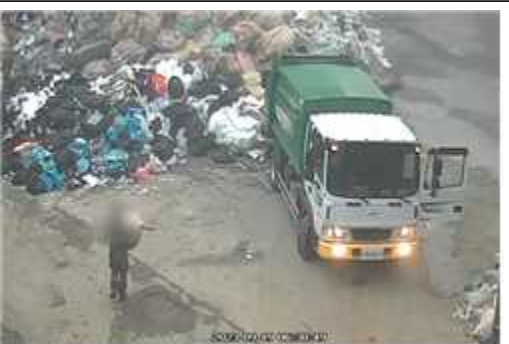
| <p>[그림 2] CCTV 확인사항</p> | |

| <p>① 사업장 ㉠에 진입함<br/>(00시 35분 57초)</p> | <p>② 집하장 내 폐기물 배출<br/>(00시 40분 50초)</p> |
| <p>③ 차량 덤프 하강<br/>(00시 42분 10초)</p> | <p>④ 덤프 내부 육안 확인<br/>(00시 43분 36초)</p> |
| <p>⑦ 압착장치(파카)에 끼임<br/>(01시 02분 50초)</p> | <p>⑧ 반장 D가 재해자 발견<br/>(06시 39분 50초)</p> |

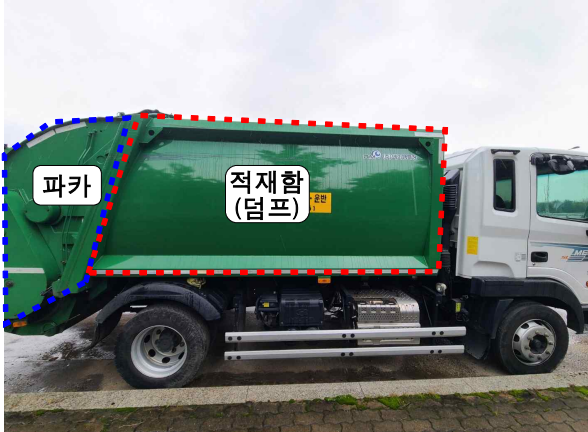
[그림 3] 압착진개차량 사진 및 제원

- (구성) 압착진개차량은 폐기물을 집어넣는 압착장치(파카)와 적재함(덤프)으로 구성되어 있으며 파카에는 리프트, 회전판, 밀판 등이 있으며 유압 실린더가 차량 하부에 설치되어 적재함을 들어 올릴 수 있는 형식임.
- (개조 경위) 사고 차량은 **대일주택관리**의 소유로, 2020년도에 해당 트럭을 구매하여 압착진개차량 제조사(사업장 ㉔)에서 폐기물 수거용으로 개조함.

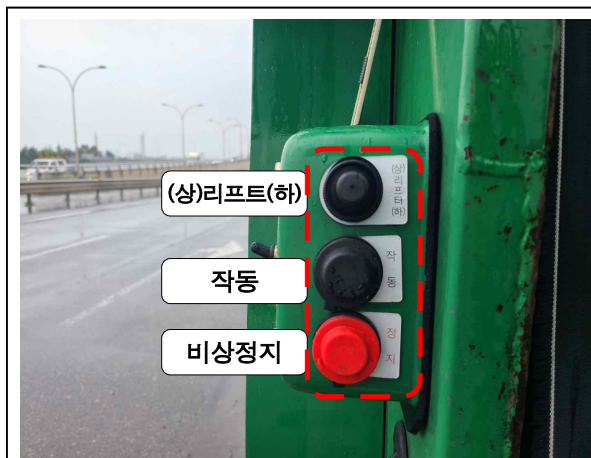
[그림 8] 후면 좌측 파카 컨트롤 박스

- (리프트 작동방법) 쓰레기 수거용 통을 들어올리기 위한 리프트로, 조작 스위치는 차량 후면 양측에 하나씩 총 두 개가 설치되어 있으며 [그림 8]과 [그림 9]의 「(상)리프트(하)」 버튼을 위·아래 중 하나를 선택하고 「작동」 버튼을 누르면, 리프트가 해당 방향으로 작동함.

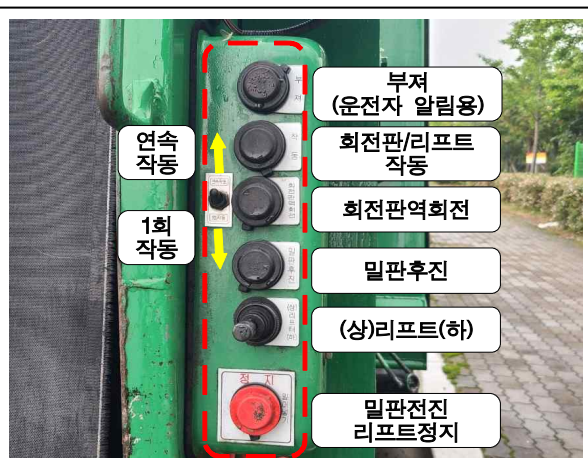
[그림 9] 후면 우측 파카 컨트롤 박스

- (회전판 작동방법) [그림 9]의 「작동」 버튼(위에서 두 번째)을 누를 시 쓰레기를 덤프로 집어넣기 위해 회전판이 정회전(바깥에서 덤프로 밀어주는 방향)하며, 정회전 중 쓰레기가 파카에 뭉쳐 회전이 어려운 경우에는 「회전판 역회전」 버튼을 눌러 뭉친 쓰레기를 제거함.

- (밀판 작동방법) 회전판을 이용하여 쓰레기가 내부의 덤프 높이까지 올라왔을 시 덤프 내부로 밀어주는 역할로, 수동일 경우 [그림 9]의 빨간색 버튼인 밀판 전진 버튼을 누르고, 그 뒤 다시 밀판 후진 버튼을 누름.

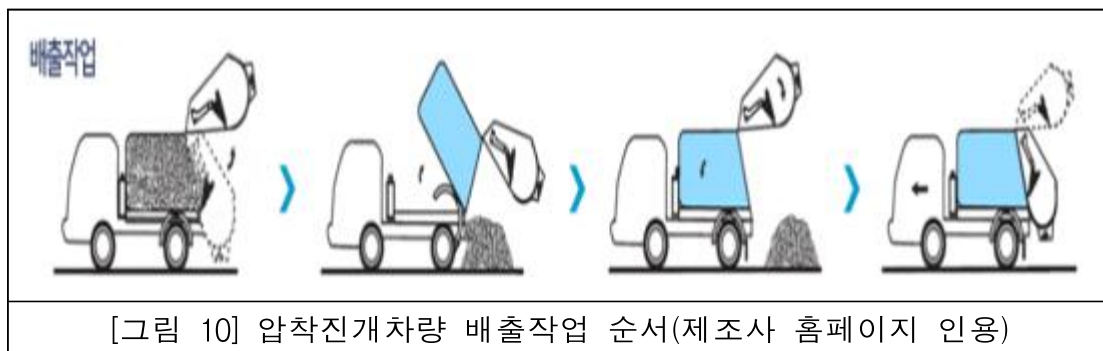
[그림 10] 압착진개차량 배출작업 순서(제조사 홈페이지 인용)

○ **(배출 작업)** 차량이 사업장 ㉔의 집하장에 도착하여 파카 및 덤프를 개방하고 폐기물을 배출하는 작업으로, 작업 시 운전석에 있는 파카/덤프 스위치를 눌러 조작함.

※ 파카는 개방 전 차량 양쪽 측면의 안전핀 제거하여야 가능함.

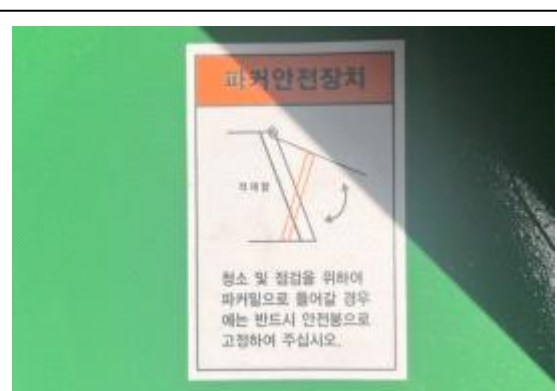
[그림 12] 파카 안전장치 스티커

- **(안전장치)** 파카 내부에는 끼임을 방지하기 위해 안전봉이 설치되어 있으나, 사고 당시에는 사용하지 않은 것으로 확인됨.

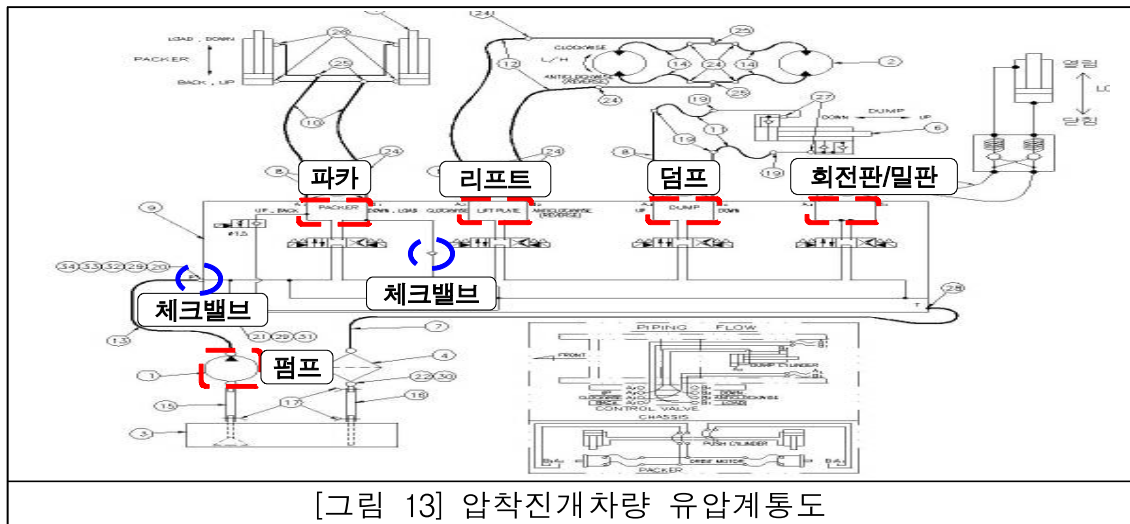
- (유압 계통) 유압 펌프를 통해 파카, 덤프, 회전판/밀판 등이 조작되는 방식으로, 유압 계통도는 [그림 13]과 같음.

- (유압 실린더) 유압실린더가 파카를 미는 힘\*은 약 11,078kg<sub>f</sub>이며 파카를 드는 실린더는 양 쪽에 하나씩으로 총 2개로, 22,154kg<sub>f</sub>의 힘으로 파카 (무게 : 2,000kg)를 들 수 있도록 설계됨.

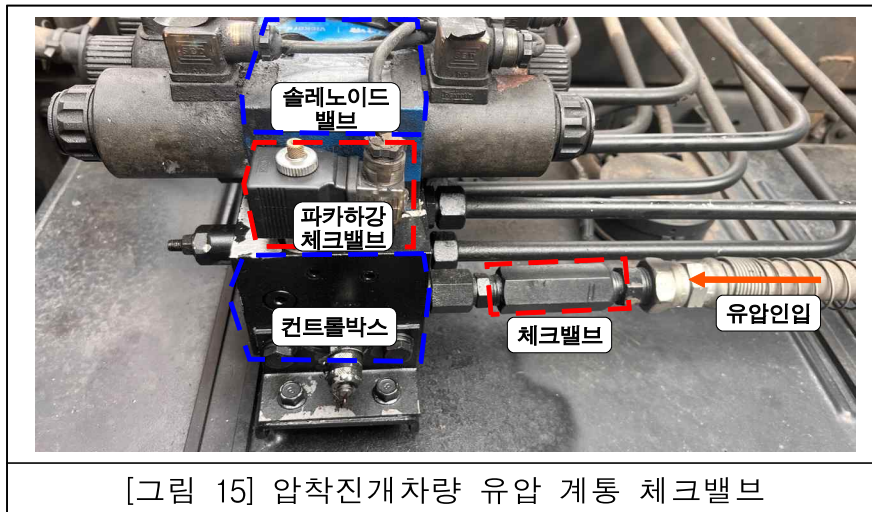
- (체크밸브) 유압이 역류하지 않도록 막아주는 밸브로, 계통도 상에서 유압 인입라인과 파카 하강라인에 체크밸브가 표시가 되어있음.

※ 사고발생 이후, 공식 서비스센터에 방문하여 누유의 원인이 될 수 있는 유압 계통도 상 표시된(우측 파란색) 파카 하강라인의 체크밸브를 교체함.
