## 재해원인조사 의견서

한국 산업 안전 보건공단

# 재해조사 의견서

- 2023. 10. 26.(목) 08:31경 경남 창원시 소재 동보철강 작업장 내에서
- 동보철강 소속 재해자 A(공장장, 남, 57세)이 환봉절단설비의 절단부에서 발생한 Chip\*을 철제형 끌개\*\*를 사용하여 제거하던 중
- 절단된 제품을 꺼내기 위해 이동하던 갠트리 형태의 자동배출 실린더와 기둥 사이에 머리가 끼어 사망한 재해임.

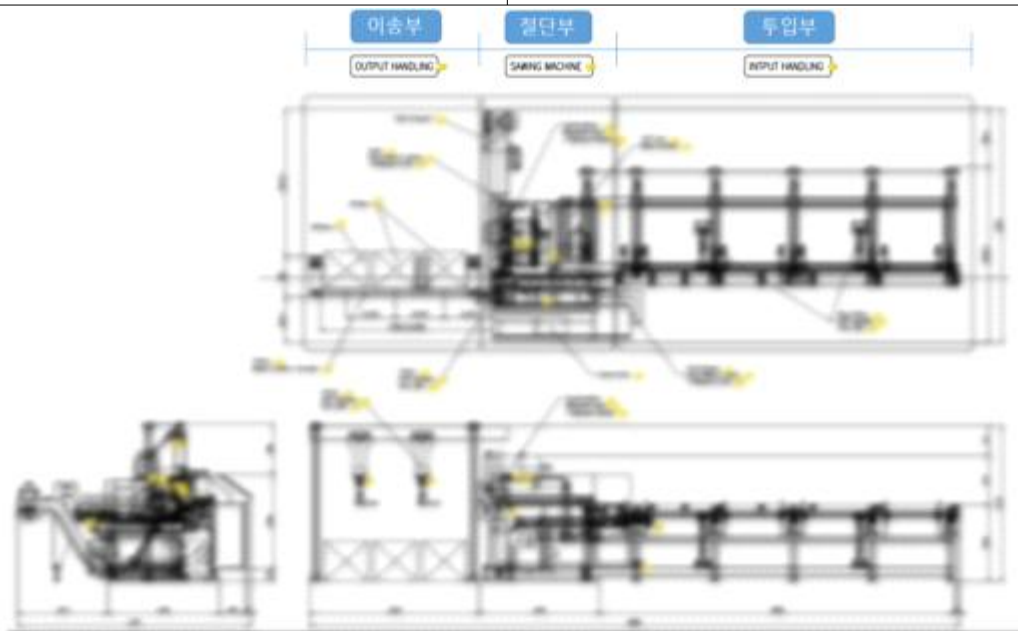
[그림1] 환봉절단설비 도면

- ▷ 크기(mm): 8,885 X 3,203 X 2,134
- ▷ 제작시기: 2011년 10월 9일
- ▷ 설비 구성
  - > 투입부: 환봉을 절단부로 투입
  - > 절단부: 환봉을 원형회전톱날로 절단
  - > 이송부: 절단된 제품을 적재대로 이송

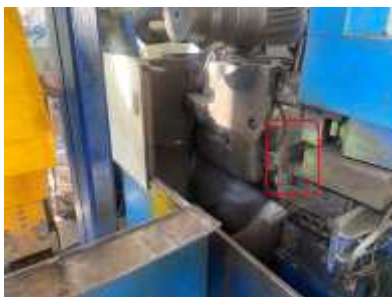
[사진12] 전면에서 본 절단부

- CCTV 확인 결과 자동배출 실린더 등 설비의 운전을 정지하지 않은 상태로, 구동 중에 Chip 제거 작업 실시함
- 보통 기본적으로 에어건을 사용하나, 환봉과 환봉 받침대 등의 사이에 끼여 있는 Chip의 경우 에어건을 사용해도 제거되지 않아 끌개를 사용하여 제거한다고 함
  - ※Chip 방치 시 톱날 손상 및 절단품 품질 저하 등 문제점 야기한다고 함
  - ※재해조사 시 에어건이 정상작동됨을 확인함
- 설비의 전면에서는 [사진11] 1번 부분의 Chip 을 제거하기 용이하나, 2번 부분의 Chip 제거는 후면에서 제거해야 작업자세 및 시야 등이 확보되는 상황이었음

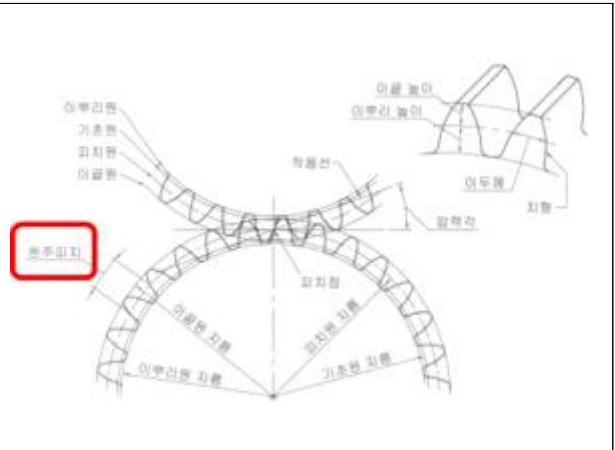
[그림2] 기어 각 부분 명칭

- 자동배출 실린더를 포함한 이송부에는 울타리, 비상정지스위치 등 방호장치 일체 없음
- 재해 발생 마지막 과정에서 자동배출 실린더가 이송 방향의 반대방향으로 약간 이동한 이유는 자동배출 실린더를 구동하는 모터가 기어(Gear) 형태이며 정상구동 중 재해자가 끼임으로써 구동에 저항을 받았고, 그 상태로 시간이 지남에 따라 과부하로 인해 구동이 정지됨과 동시에 관성에 의한 반발력으로 2~3원주피치 가량 역방향으로 돌아갔기 때문일 것으로 추정됨

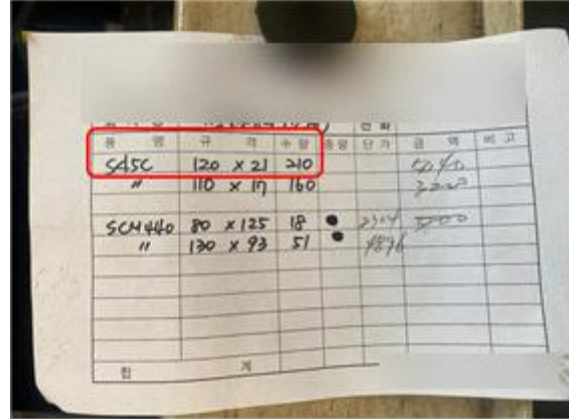
[사진18] 작업지시서

- 현장조사 당시 조작판넬에 붙어 있던 작업지시서와 절단부에 놓여있던 환봉(지름: 120mm), 적재대에 놓여 있는 제품의 크기(지름: 120mm, 길이: 21mm)로 보아 사고 발생 당일 첫 작업에서 사고가 발생한 것으로 추정됨
