## 재해원인조사 의견서

한국 산업 안전 보건공단

# 재해조사 의견서

2023년 11월 15일(수) 09:17경 경북 칠곡군 소재 (주)감로파인케미칼 페인트 제조공정에서 피재자가 페인트 중간제품(Crude Paint) 물성 조정작업을 하던 중 화재가 발생하여 화상을 입음

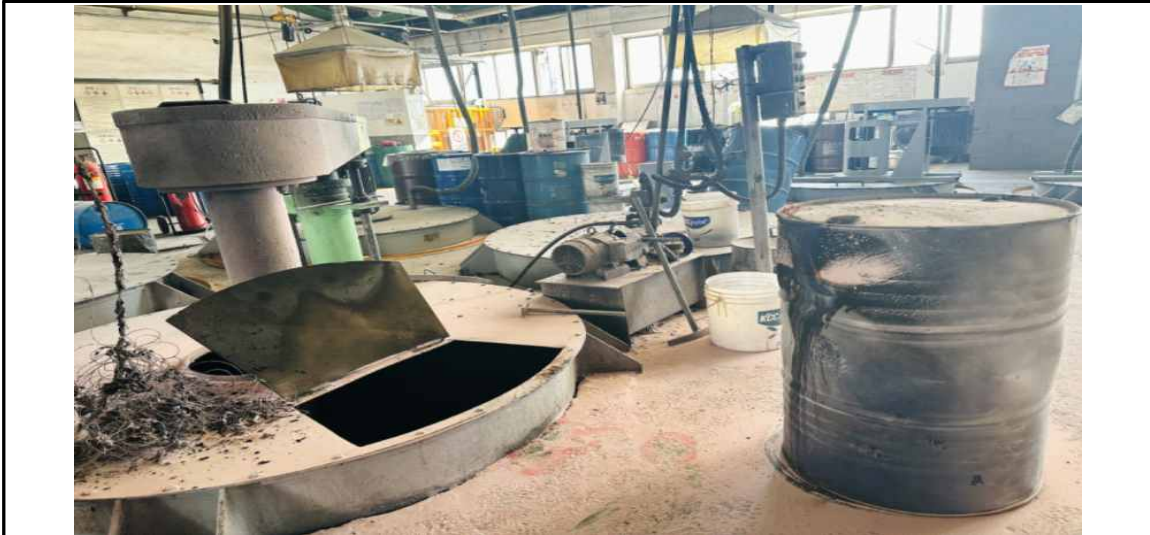
<사고현장 전경>

- 인명피해 : 1명(화상)
- 물적피해 : 제조공정 설비 일부 소손

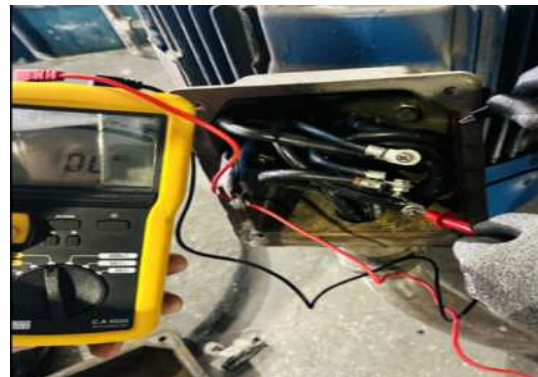
<전선 절연저항 측정>

화재 영향범위 이내의 전선관과 케이블 트레이 외부에 화염흔이 있고, 코팅피복이 연소열에 의해 눌려 붙어 있는 등 화재에 의한 약간의 변형이 관찰되었으나, 내부 케이블이나 전선 등의 심각한 파손 시 발생할 수 있는 절연 파괴 등은 관찰되지 않음.

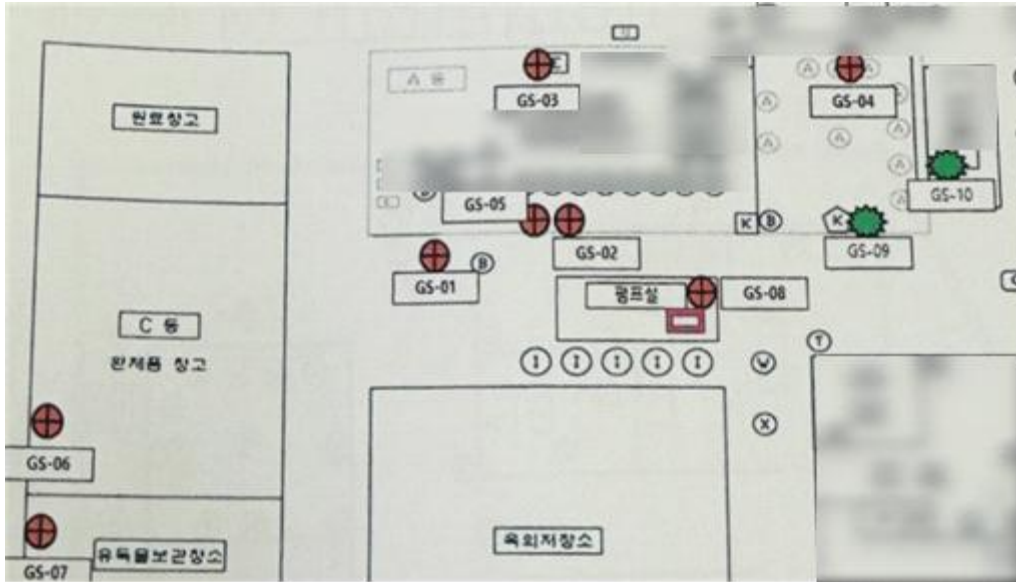
### <페인트 공정의 가스감지기 설치 위치>

페인트 제조공정은 양쪽벽면에 가스감지기가 설치되어 있고, 연 1회 작동검사를 통해 적정기능 유지를 확인하고 있음.

※ 수신반에 감지기 측정농도를 저장하는 기능이 없어 사고당일 인화성 가스 (증기)의 감지여부를 확인할 수 없었음.

※ GS-1, GS-4, GS-5, 감지기는 지상 층에 설치되어 있음

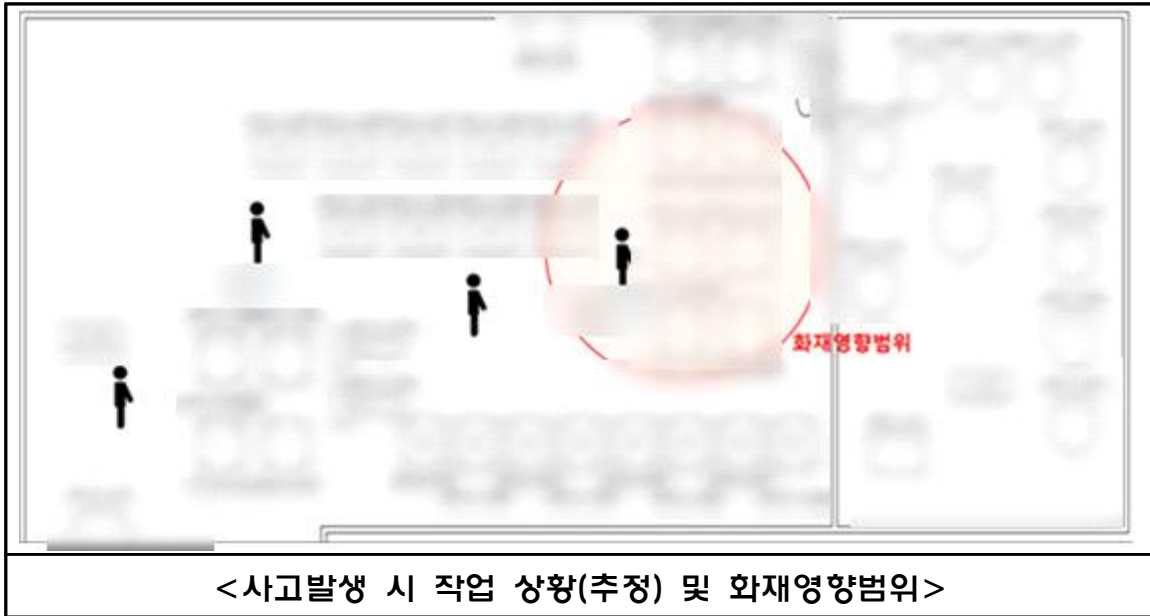
회사 관계자가 이야기한 내용과 현장 조사 시 관찰된 내용을 종합하여 사고 당시 근로자들의 작업위치와 화재에 의한 영향 범위를 추정하였음.

※ 현장 확인 시 화재영향범위는 사고설비인 조정탱크를 중심으로 반경 약 4m 이내인 것으로 조사되었음.

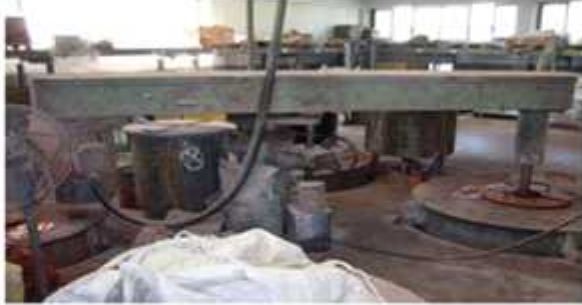
**<디졸버에 대한 안전운전절차서 >**

- 작업시작 전 배기밸브를 개방하고 환기가 되는 지 확인하는 절차는 있으나 설비내부의 위험물이 외부로 누출되지 않도록 원료 투입구 등 개구부의 닫음 조치에 관한 사항은 규정하지 않음.

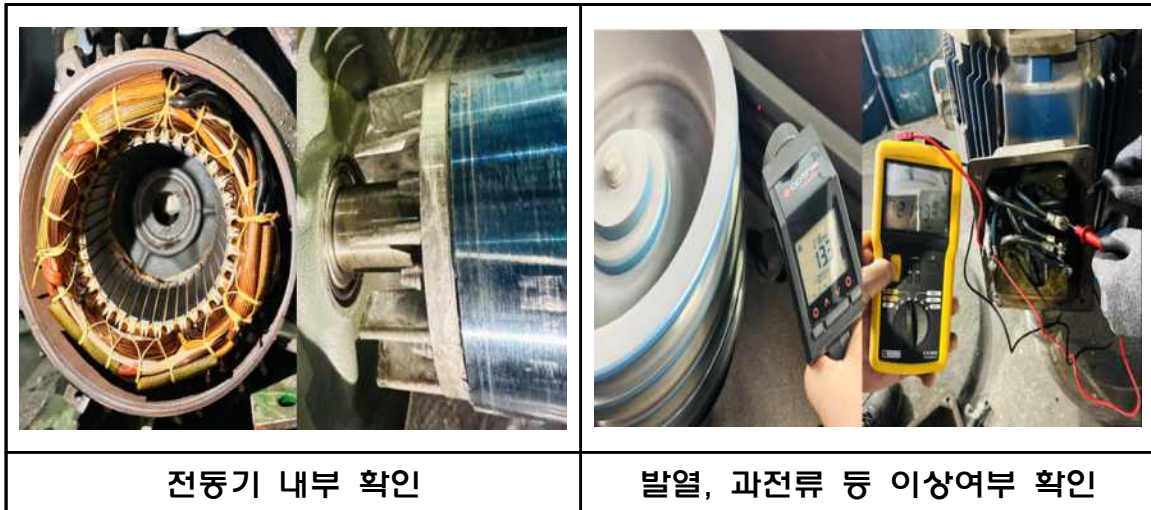
전동기 내부의 단락, 동력전달부분 베어링 파손, 과도한 마찰 등 이상이 발생할 경우 과열에 의해 고온이 발생하여 점화원으로 작용할 수 있음. 전동기 내부와 동력전달부의 베어링 상태 및 운전 중 과열여부를 확인한 결과 특별한 이상현상을 관찰할 수 없었음.

따라서 점화원으로 작용했을 가능성은 적다고 판단됨.

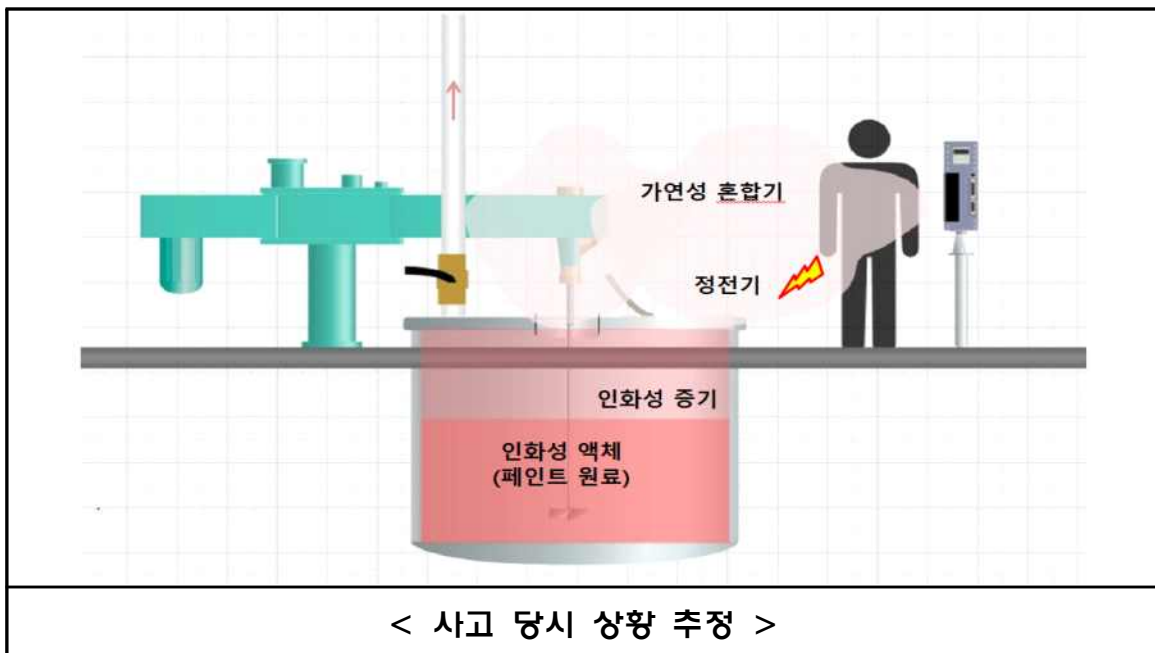
조정탱크의 배기관에 설치된 개폐밸브가 닫힌 상태에서, 크루드 페인트에 포함된 원료 e과 원료 c의 구성성분의 증기가 공기와 함께 탱크 내부에서 가연성 분위기를 형성한 상태였음.

피재자가 조정작업을 위해 디졸버를 가동시킴으로써 액상인 크루드 페인트가 유동하면서 기상인 가연성 분위기가 원료 투입구와 임펠러 측 개구부를 통해 외부로 확산되었으며, 이때 피재자에게 축적되어 있던 정전기가 방전되면서 가연성 분위기에 착화되었을 가능성이 높음.
