과거의 사고를 반면교사로 화학사고 사례집

고용노동부

산업재해예방
안전보건공단

화학사고 사례집

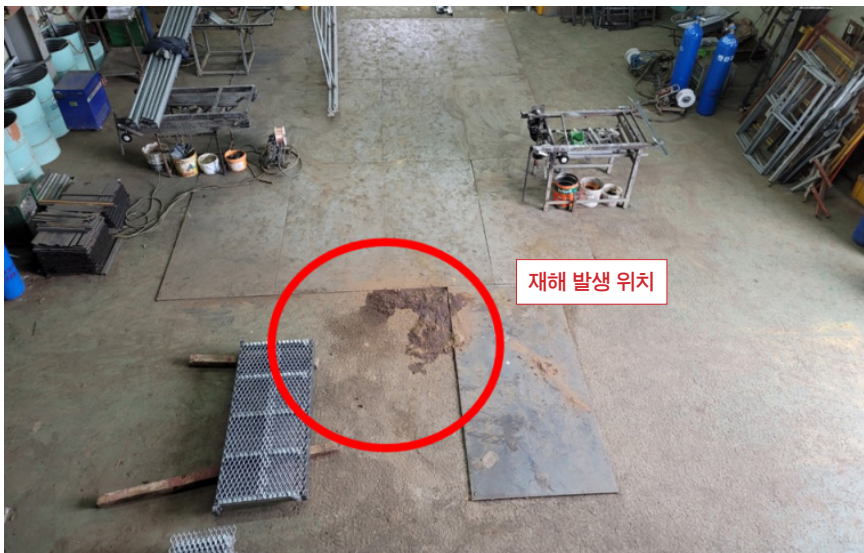
페드럼통 폭발 후 현장의 모습

작업 중이던 OO 씨는 드럼통에 정면으로 맞았고 뒤통수를 바닥에 강하게 부딪히며 나가떨어졌다. 사고 발생 직후 동료들이 119에 신고해 병원에 옮겨졌지만 OO 씨는 한 시간 뒤인 오후 3시 10분경 사망하고 말았다. 사인은 뇌실질 출혈이었다.

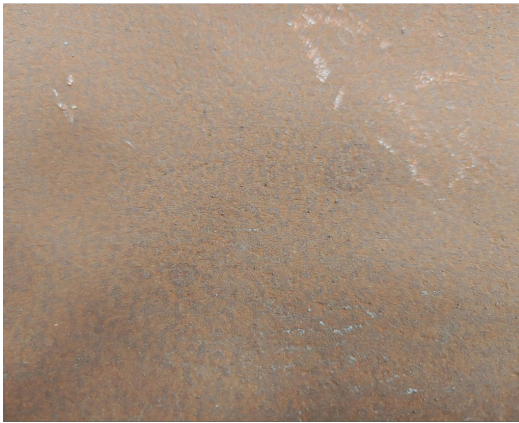
사고가 난 산소 배관의 재질은 일반탄소강이었다. 일반탄소강 재질의 배관에서는 산소가 흐르는 속도가 일정 수준 이상이 되면 불꽃이 될 가능성이 훨씬 높다. 같은 속도로 산소가 흐를 경우 스테인리스강은 화재가 일어나지 않아도, 일반탄소강 재질의 배관에서는 화재가 일어날 가능성이 더 높아진다는 이야기다.

그래서 고압산소 배관의 경우, 스테인리스강 재질을 사용하는 것이 권고되기도 하고, 이미 스테인리스강 재질의 배관을 사용하는 곳도 있다. K 기업의 산소 배관 중에도 스테인리스강 재질의 배관이 없지 않았다. 하지만 사고가 난 배관은 일반탄소강 재질의 배관이었고, 사고가 났을 당시 이 일반탄소강 재질의 산소 배관을 통과했던 산소의 유속은 기준치를 훨씬 초과했을 것으로 보인다. 배관의 재질도 화재의 또 다른 원인이었던 것이다.

녹에 의해 갈색으로 변한 산소 배관 내부

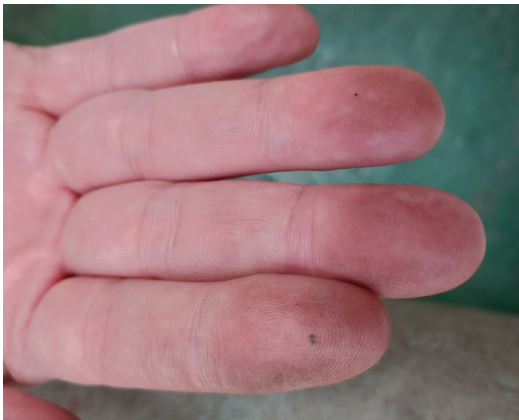
손가락에 묻어나온 산소 배관 내부 부스러기

배관 안에는 화재를 일으킬 수 있는 철 부스러기가 남아있었다

가장 유력한 것은 일반탄소강 재질의 배관 내에 남아있었던 철 부스러기 같은 금속 입자였다. 일반탄소강의 경우 배관이 오래되어 부식되거나 마모되면 그 부스러기들은 배관 안에 남아서 산소가 고압으로 밀려 들어올 때 점화원이 될 가능성이 높다. 남아있던 금속 입자가 충돌을 일으키면서 불꽃이 발생하고, 화재가 발생하는 것이다. 그래서 일반탄소강 재질의 배관은 산소의 유속이 높아지지 않도록 밸브 개폐 작업을 천천히 해야 한다.

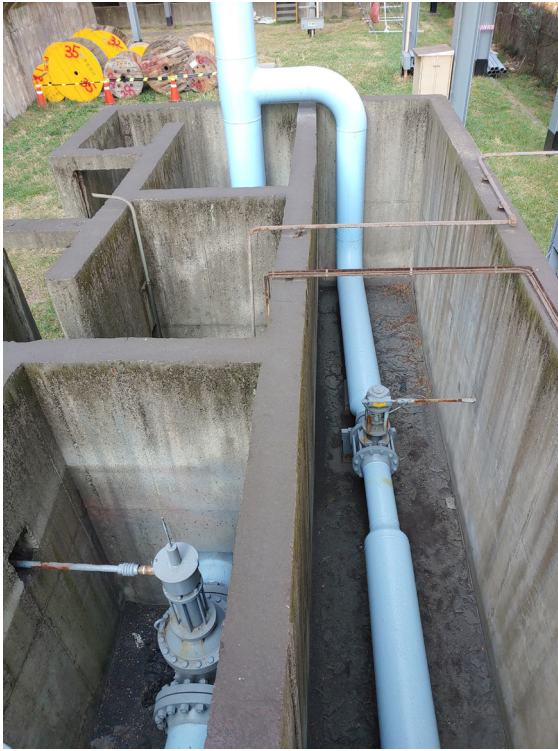
2008년 이후 방호벽이 설치된 것은 단 한 차례, 2014년이였다. 2014년은 이번 사고와 똑같이 산소 배관 밸브를 조작하다 폭발 사고가 일어나 3명이 숨졌던 해다. 그때에도 부실한 안전 조치에 대한 문제 제기가 이어지면서 방호벽이 설치된 것으로 보인다. 방호벽이 설치는 됐지만 한 곳에만 추가 설치된 것을 보면 안전을 위해 방호벽의 필요성을 인지하고 설치를 한 것은 아니었던 듯하다.

K 기업 산소공장에는 이번 사고가 났을 때까지도 별도의 방호벽 설치 기준이 없었다. 그리고 또다시 인명 피해가 발생했다. 안전 장치로서 방호벽이 필수적이라는 인식은 여전히 없었던 것이다.

차단 밸브 주변 방호벽

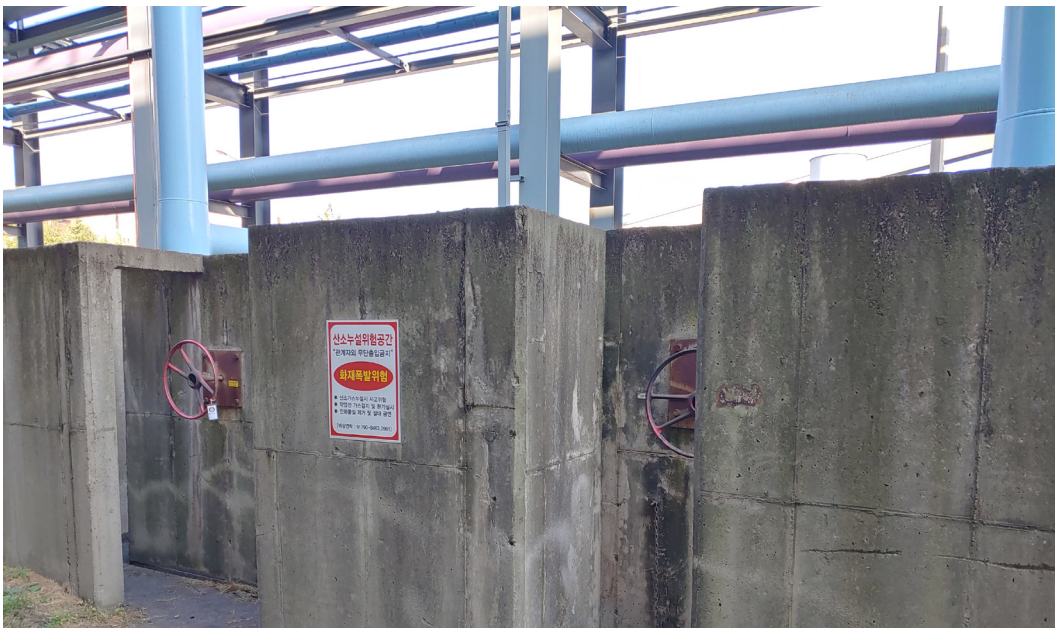
방호벽 바깥쪽에 설치된 조작 핸들

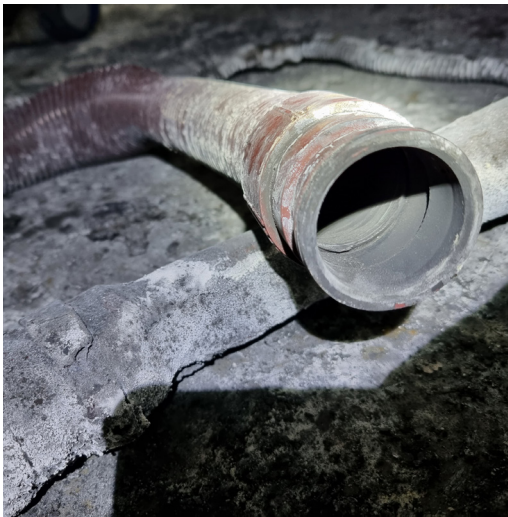
호스 내부 그을음

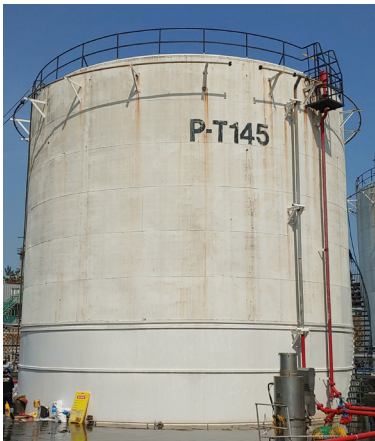
내부 부상형 탱크는 탱크 지붕이 상하로 움직이는 구조다. 그 움직임에 의한 마찰로 인벨롭이 손상되게 되면 탱크에 담겨 있던 톨루엔이 폼실 내부의 우레탄 폼에 스며들 수 있다. 오전에 인벨롭 커팅 작업이 끝난 뒤 탱크 밖으로 톨루엔이 흘러나왔던 것은 그렇게 스며들었던 톨루엔이 흘러나온 것이었다.

사고 후 탱크 안에 남아있던 우레탄 폼에서도 톨루엔이 검출된 것을 보면, 사고 당시 탱크 내부에는 톨루엔 유증기가 적지 않게 있었을 것으로 추정된다. 인화성과 휘발성이 강한 톨루엔 증기에 정전기든, 스파크든 어떤 형태의 점화원이 더해진다면 언제든 화재와 폭발이 일어날 수 있는 위험한 상황이었던 것이다.

사고 발생 저장탱크의 모습

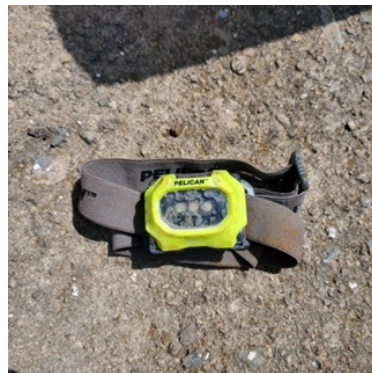
오전 작업 시 착용했던 방폭형 헤드랜턴

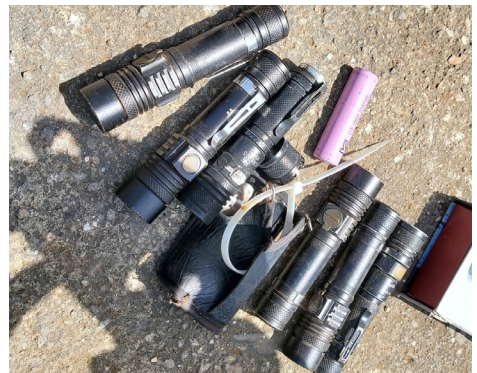
하지만 사용하는 공구가 방폭형인지 확인하는 절차는 없었다. 그리고 작업자들은 비방폭형 랜턴이 얼마나 위험한지 알지 못한 채 비방폭형 랜턴으로 작업을 했고, 그것은 점화원이 됐다. 사고 후 조사에 따르면 화재는 탱크 내부 작업 중 톨루엔의 유증기, 혹은 액체가 휴대형 랜턴의 전원부로 침투하여 전원 스위치 또는 배터리(리튬 이온 전지)의 단락(Short)으로 스파크가 일어나 발화된 것으로 추정됐다. 결국 이 비방폭형 헤드랜턴이 점화원이 됐던 것이다.

오후 입조 시 착용했던 비방폭형 랜턴

점화원이 되었던 비방폭형 랜턴 역시 마찬가지였다. 원칙적으로 화재의 위험성이 높은 탱크 내 작업을 할 경우 비방폭형 랜턴은 가지고 가지 못하도록 정해져 있었지만, B 기업에선 작업자가 사용하는 장비가 방폭형인지의 여부를 철저히 확인하지 않았다.

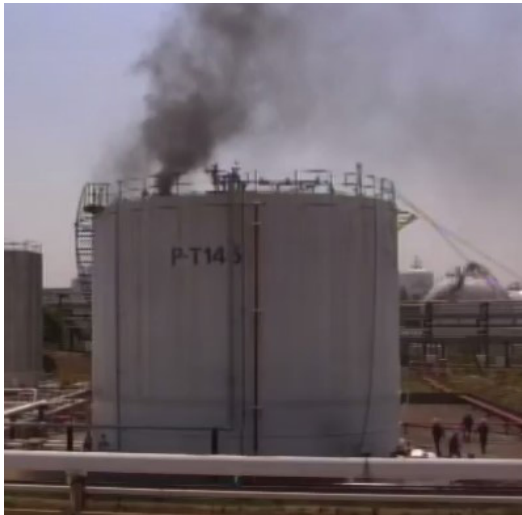
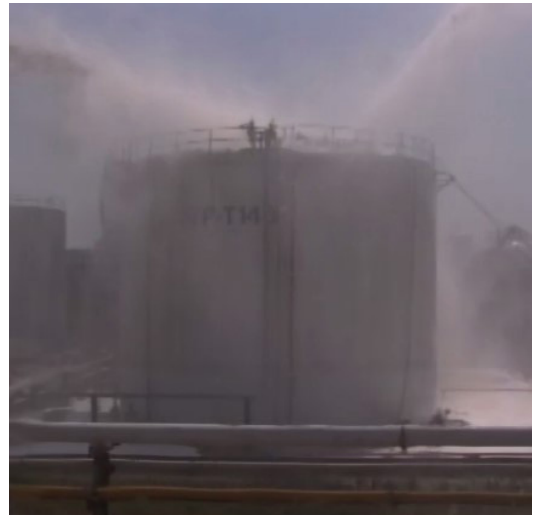
화재 진압 진행 중에 촬영된 CCTV 영상

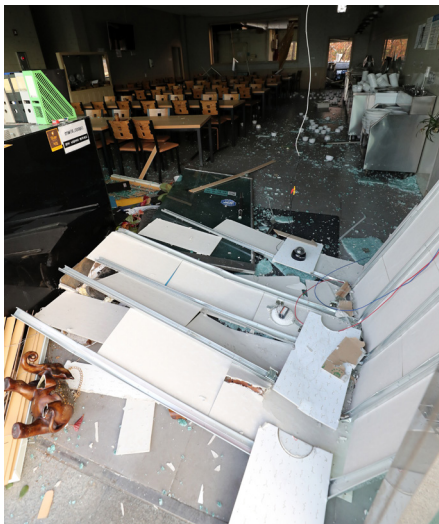
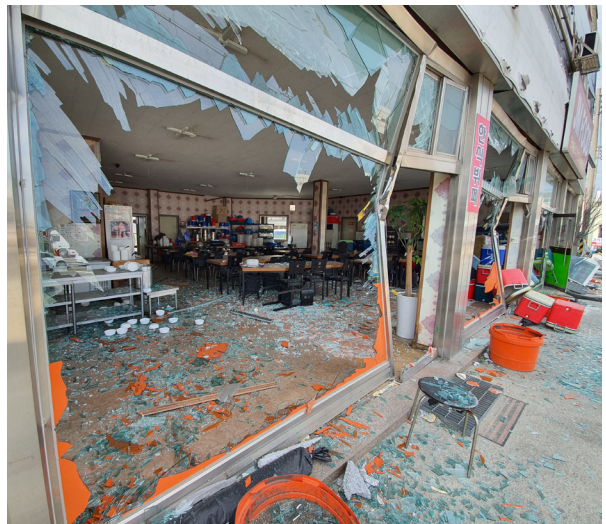
피해 접수 현황에 따르면 동산 201건, 부동산 440건의 피해가 발생했다. 편의점, 식당 등 수많은 건물들이 일부가 파손되거나 부서졌고, 피해가 복구되기까지 영업을 하지 못해 입은 피해도 컸다. 부상 등의 피해도 적지 않았다. 폭발로 인해 신체적 이상을 신고한 사람이 2,344명에 달했고, 농·수·축산물의 피해도 38건이 신고됐다.

사고 당시 현장 인근 상가 가게들의 파손된 모습

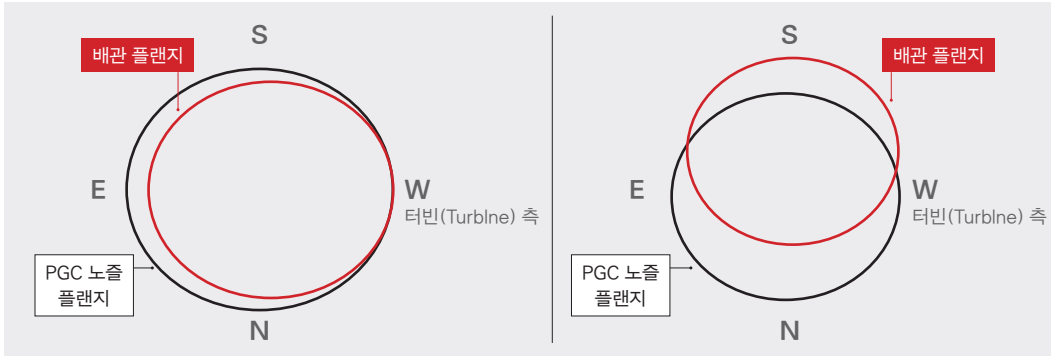
시공도 문제였다. 신축이음 연결부위의 볼트와 너트가 중심이 정확히 맞지 않은 상태에서 체결돼 있었다. 사고 후 파단된 신축이음 연결부위의 사진을 보면 연결부위의 한쪽이 과도하게 쏠려 있는 것을 확인할 수 있다.

배관과 신축이음 해체 전 정렬상태

배관과 신축이음 해체 후 정렬상태

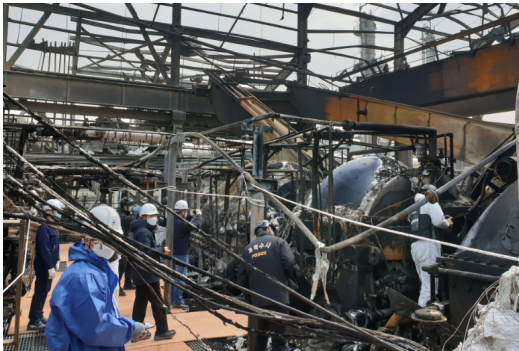
분해가스 폭발 사고 후 압축기실 현장

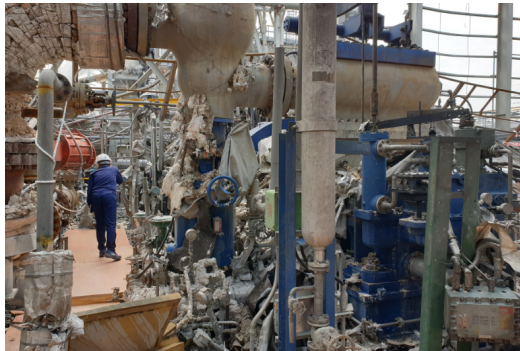
중심이 맞지 않은 채 결합되어 신축이음의 한쪽 면에 지속적으로 힘이 가해졌다고 판단되는 부분이다.

마치 우리가 가구를 조립할 때 양쪽의 구멍이 정확히 맞지 않은 상태에서 억지로 당겨서 나사를 박았을 때와 같은 상황이었다. 이런 상태로 가구를 오래 사용하면 나사가 풀리거나 가구가 뒤틀려버리는 문제가 발생하는 것처럼, 무리한 체결로 스트레스가 가해진 상태에서 장기간 설비가 운행됐을 경우, 과도한 힘을 받았던 신축이음의 해당 부위가 찢어져 파단되는 현상이 발생할 수 있었다.

하지만 이 작은 차이가 12년이라는 시간과 결합되면서 한순간에 신축이음은 찢어져 버렸다. 흔히 피로파괴라고 불리는 현상이다.

3개월 간의 조사 결과, A 기업 대산공장의 화재·폭발 사고는 설계 및 시공 단계에 있었던 문제가, 장기간 운행되면서 신축이음의 주름관 부분에 지속적인 영향을 미쳤고, 피로에 의한 파단이 일어났을 것으로 추정됐다.

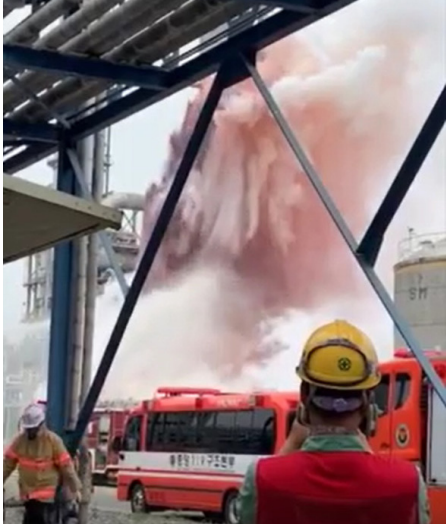
분출된 스티렌모노머(SM)가 하늘로 치솟고 있는 모습

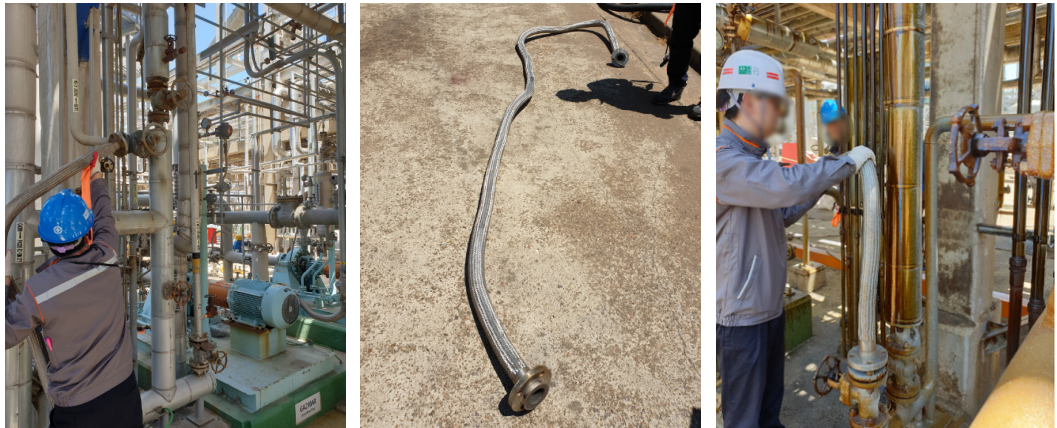
3번 증류탑(DA.3) 하부와 혼합잔사유 저장탱크를 임시 배관으로 연결한 모습과 임시 배관

기름인 잔사유를 모으는 탱크이기 때문에 온도를 낮게 유지할 수 있는 설비가 갖추어져 있지 않았다. 오히려 탱크 내 찌꺼기 기름이 굳는 것을 방지하기 위해 가열코일(Heating Coil)이 설치돼 있다.

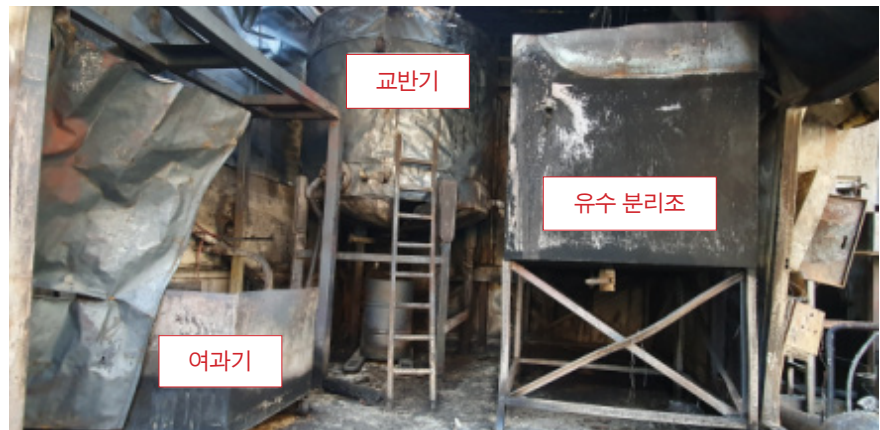
화재 진압 후 여과실 내부

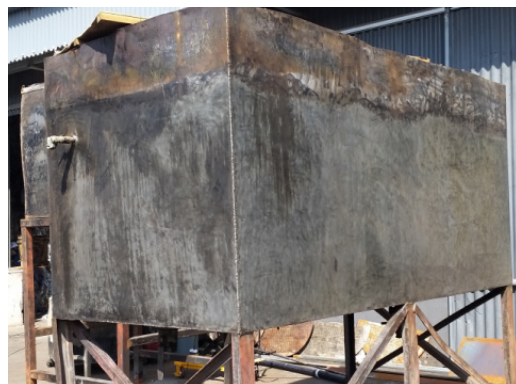
유수 분리조에 폐수가 일정 수위 이상 찼을 때 설비를 비우거나 유수 분리조로 공급되는 폐수의 흐름을 차단할 수 있는 시스템이 있었다면, 인화성 기름 성분을 포함한 폐수가 흘러 넘치면서 인화성 유증기가 주변 점화원에 노출되는 일은 없었을 것이다.

사고 후 여과실 외부에 놓인 유수 분리조

사고 이후 A 기업은 유수 분리조의 용량을 증설했고, 유수 분리조에 폐수의 레벨 센서와 레벨 게이지를 달아서 용량의 80% 이상 폐수가 차면 유입이 차단되도록 조치를 취했다.

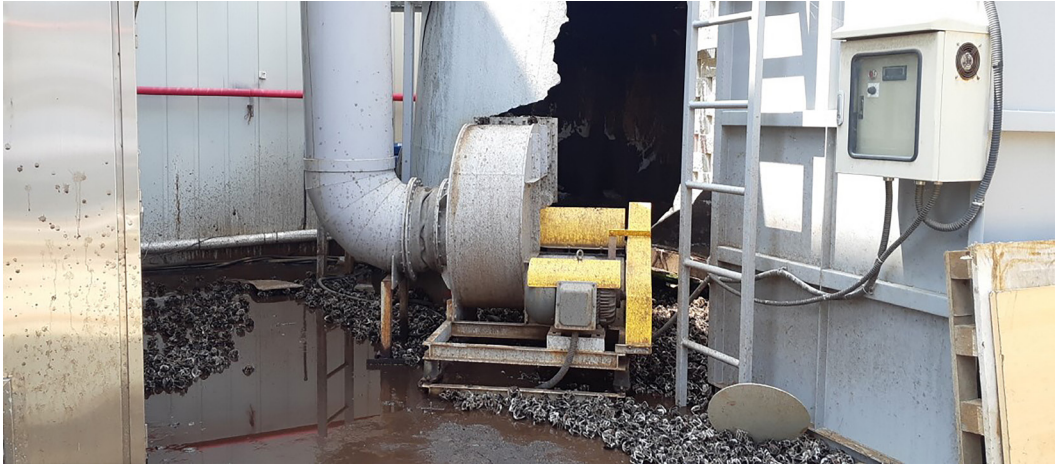
사고로 1번 용해조의 뚜껑이 탈락했고, 배기 덕트가 날아갔으며, 세정탑(스크러버, Scrubber) 본체가 파손됐다. 그중 세정탑에서 사고의 원인을 규명하는 데 결정적인 단서가 발견됐다. 세정탑은 액체를 이용해서 가스 속에 부유하는 고체 또는 액체 입자를 포집하고 정화하는 장치다. 용해조에서 수소와 황산 증기가 발생하면 세정탑에서는 황산 증기를 처리하고 수소는 외부로 배출한다. 그러나 사고 후 파손된 세정탑의 내부를 확인한 결과, 충전재 및 충전재를 지지하는 철망에 찌꺼기(슬러지)가 심하게 끼어 있고 배기 라인의 대부분이 막혀 있는 상태였다. 배기 효율이 현저하게 저하돼 용해조에서 발생한 수소가 정상적으로 세정탑을 통해 배출될 수 없는 상황 이었던 것이다.

사고 당시 폭발로 파손된 세정탑(스크러버)

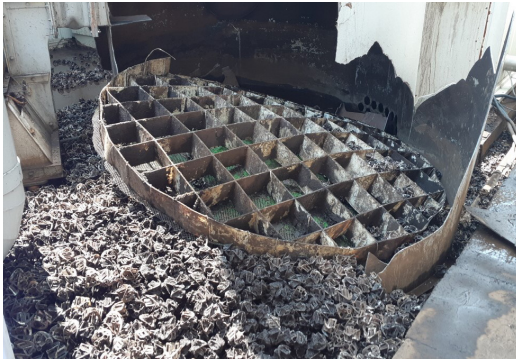
세정탑(스크러버) 내부 충진재 지지 철망과 충진재

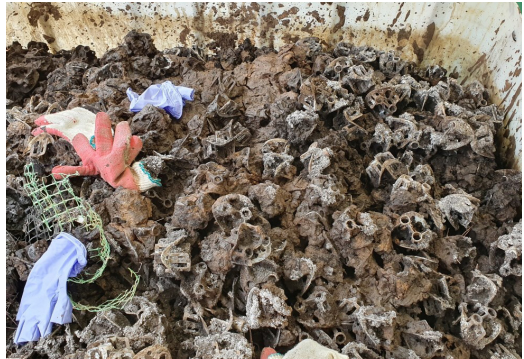
A 기업은 공정안전보고서 작성 지침 중 '설비 점검 검사 및 유지 보수 계획'에 따라 세정탑이 정상 기능을 유지하도록 주기적으로 점검해 세정탑의 상태(덕트 막힘, 충전재 막힘 등)를 확인해야 했다. 하지만 그렇게 하지 않았다. A 기업이 세정탑의 내부를 점검하고 찌꺼기(슬러지)가 심하게 발생한 충전재를 교체한 것은 2016년 말이 마지막이었다.

찌꺼기가 끼어있는 세정탑(스크러버) 내부 충진재

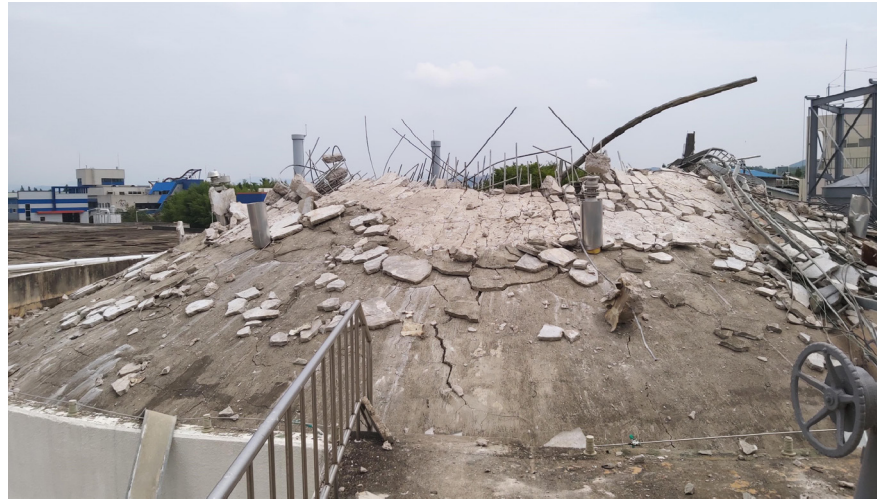
소화조가 완전히 비워지지 않아 소화조에서는 계속 메탄가스가 방출되고 있던 상황이었고, 공사를 위해 현장인 소화조 상부의 맨홀을 열어 놓았기 때문에 가스폭발의 위험이 존재하고 있었다. 그런 가운데, 전기적으로 불꽃을 일으킬 수 있었던 전동 임팩트 드라이버를 사용함으로써 불이 났겨져 소화조가 폭발하게 된 것이다.

폭발 후 소화조 상부

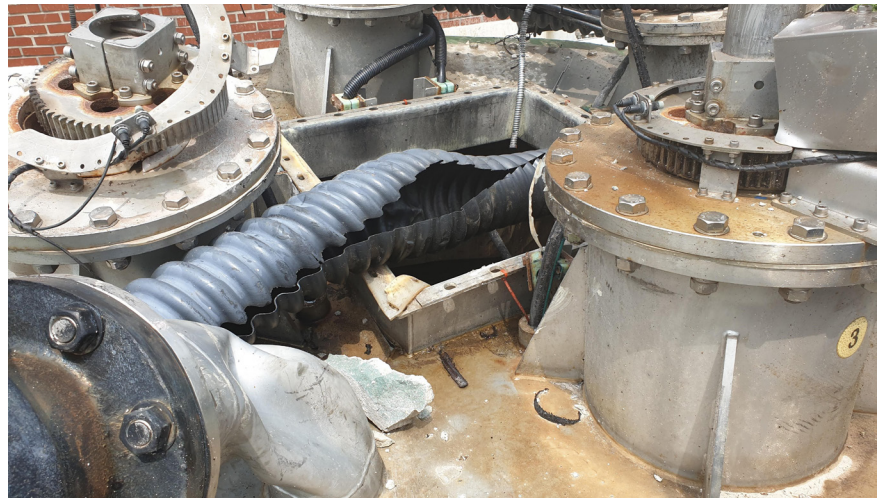
교반기 인양장치가 설치되어 있고, 소화조 상부의 맨홀이 개방되어 있는 현장 사진
