## 고용노동부, '26.3월 해빙기 대비 안전위험요인 현장 집중 점검주간 운영

- 3.4.(수) ~ 3.10.(화) 건설현장 해빙기 핵심 안전수칙 준수여부 집중 점검

# 해빙기 건설현장 안전보건 길잡이

# 해빙기 건설현장 핵심안전수칙

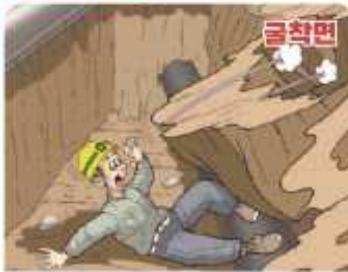
- ✓ 지반상태 확인, 빗물유입 차단
- ✓ 굴착면 적정 기울기 확보
- ✓ 배수로 축구 및 방수천막 설치

| 위험요인 | 핵심 안전수칙 |
|---|---|
| ① 굴착면 무너짐 | 지반상태 확인, 빗물유입 차단, 굴착면 적정 기울기 확보, 배수로 측구 및 방수천막 설치 |

| 핵심점검사항 | 확인 |
|---|---|
| 굴착면 기울기는 설계도서에 따라 완만하게 유지 | |
| 배수로(측구), 방수 천막 설치 등 배수 조치 | |
| 토석 낙하 위험 방지를 위한 방호망 설치, 작업자 출입금지 | |

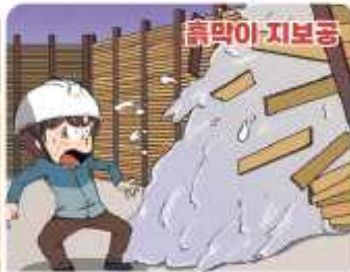
- ✓ 구조검토 후, 조립도 작성 준수
- ✓ 변형, 손상여부등 이상유무 점검
- ✓ 계측관리 및 이상 발견 시 조치

| 위험요인 | 핵심 안전수칙 |
|---|---|
| ② 흙막이 지보공 무너짐 | 구조검토 후 조립도 작성 준수, 변형·손상여부 등 이상유무 점검, 계측관리 및 이상 발견시 조치 |

| 핵심점검사항 | 확인 |
|---|---|
| 흙막이 지보공은 구조 검토 후 조립도에 따라 설치 | |
| 흙막이 지보공 수시점검 및 이상 발견 시 즉시 보수 | |
| 지반 침하 여부 등 계측 관리 및 이상 발견 시 즉시 보강 | |

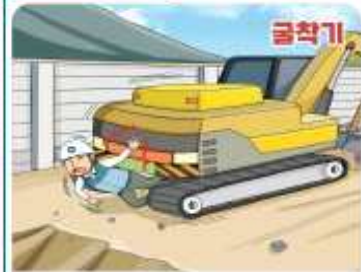
- ✓ 작업장소 지형 및 지반상태 확인
- ✓ 작업반경 내 출입금지, 유도자 배치
- ✓ 후방카메라 부착등 주변확인 철저

| 위험요인 | 핵심 안전수칙 |
|---|---|
| ③ 굴착기 부딪힘, 끼임 | 지형·지반상태 확인, 작업반경 내 출입금지 및 유도자 배치, 후방카메라 부착 등 주변확인 |

| 핵심점검사항 | 확인 |
|---|---|
| 지반상태 등 확인 및 운행경로 등을 고려한 작업계획 수립 | |
| 후사경, 후방카메라 부착 등 굴착기의 좌우 및 후방 확인 | |
| 굴착기 작업 반경 내 작업자 출입금지 또는 유도자 배치 | |

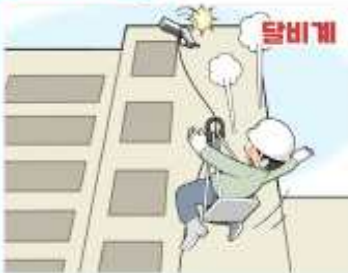
- ✓ 로프와 건물 접촉부 마모방지 조치
- ✓ 별도의 구멍로프 설치 및 고정
- ✓ 안전모, 안전대 등 보호구 착용

| 위험요인 | 핵심 안전수칙 |
|---|---|
| ④ 달비계 떨어짐 | 로프와 건물 접촉부 마모방지 조치, 별도의 구멍로프 설치 및 고정 |

| 핵심점검사항 | 확인 |
|---|---|
| 로프와 건물 접촉부에 마모방지를 위한 덮개 등 설치 | |
| 작업로프와 별도의 구명용 로프 설치 및 고정 | |
| 안전모, 안전대 등 개인보호구 착용 | |

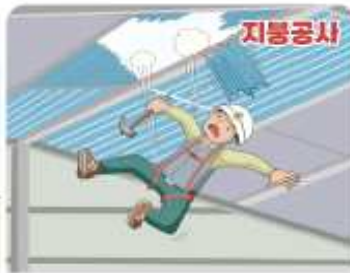
- ✓ 추락방호망, 안전대 부착설비 설치
- ✓ 채광창 덮개 및 작업발판 설치
- ✓ 안전모, 안전대 등 보호구 착용

| 위험요인 | 핵심 안전수칙 |
|---|---|
| ⑤ 지붕 떨어짐 | 추락방호망·안전대 부착설비 설치, 채광창 덮개·작업발판 설치 |

| 핵심점검사항 | 확인 |
|---|---|
| 추락방호망 및 안전대 부착설비 설치 | |
| 채광창 덮개 및 작업발판 설치 | |
| 안전모, 안전대 등 개인보호구 착용 | |
